Analyse der mittelalterlichen Instandsetzungsmaßnahmen und der stratigraphisch-archäologischen Untersuchungen nach Einsturzkatastrophen in Ostia Antica

Laura Pecchioli

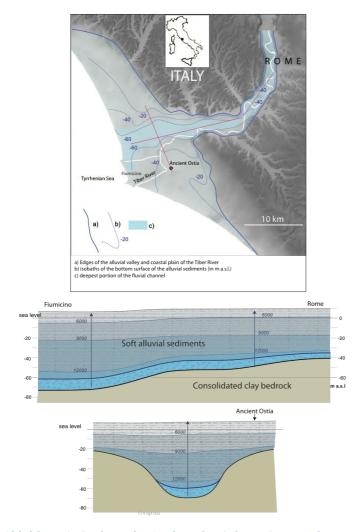
Veränderungen des Gleichgewichts des Land-Fluss-Meer-Systems (Landnutzung in Mittelitalien im späten Mittelalter und in der Renaissance) haben einen Einfluss auf die Stadtentwicklung gehabt. Eine Zunahme der Erosion führte wiederum zu einer Zunahme der Feststoffladung der Flüsse und damit der Hochwasserfrequenz und -intensität, des Anstiegs der Talebene und der Begradigung der Küstenlinie (Abb.3).

Abbildung 3: Geologische Analyse der Gebiete Ostia und Fiumicino

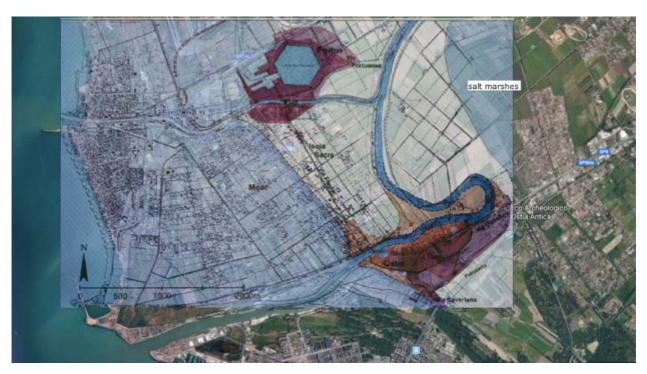
Schäfer der Umgebung. Die Überreste der abgeschnittenen Flusskurve heißt The Dead River (Fiume Morto). Heute ist Ostia drei Kilometer vom Meer entfernt (Abb.4).

Abbildung 4: Der Fluss Tiber und seine Veränderungen im Gebiet der Stadt Ostia.

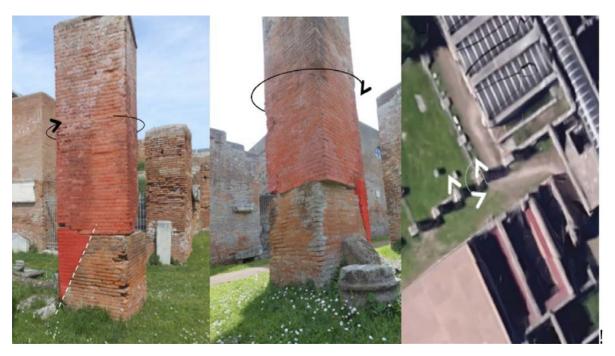
Hier kann man ausgehend von einer ersten Analyse weit verbreitete Schäden sehen: Es scheinen Effekte der seismischen horizontalen Einwirkungen zu sein. Ähnliche seismische Effekte des Erdbebens von 62 n. Chr. können wir in Pompeji identifizieren (Pecchioli *et al.*, 2018a). Bis heute gab es in Ostia keine kritische Strukturanalyse mit einem interdisziplinären Ansatz, weshalb wir aus wissenschaftlicher Sicht den Spuren vor Ort folgen. Wie schon erwähnt verfolgen wir seismische Spuren in der Stratigraphie der Erde, dem Mauerwerk, in den Fundamenten in Verbindung mit einer globalen dynamischen Beteiligung von natürlichen Faktoren aber auch von anthropogenen Faktoren. Schäden in archäologisch ergrabenen Bauwerken bzw. Bauwerkresten sind hinsichtlich ihrer Ursachen oft schwer einzuordnen, aber wir können anhand ihrer vermuten, welche Ereignisse stattgefunden haben (Abb.5)⁵.

Abbildung 5: Bruchzone aufgrund der Verdrehung des Pilasters im oberen Bereich (Piccolo Mercato)

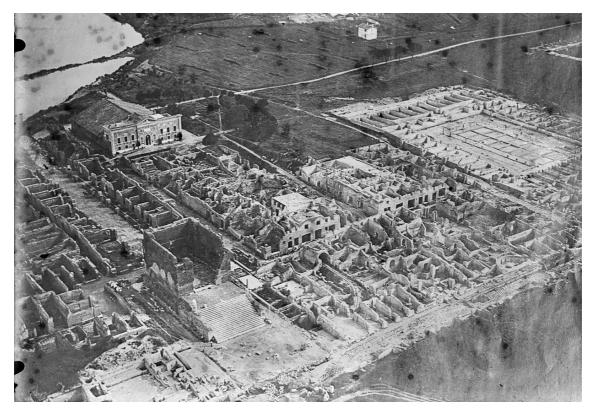
Ostia Antica zeichnet sich durch ein orthogonales Gittersystem mit vielen parallelen Strukturen aus. So gibt es nicht sehr viele Richtungen von Mauerwerksstrukturen zu vergleichen, im Gegensatz zu anderen historischen Zentren, wo sich die Gebäude in einer weniger geordneten Ansiedlung befinden (Abb.6).

Abbildung 6: Orthogonales Pattern System mit vielen parallelen Strukturen. Luftbild von Ostia aus dem Zeppelin (1919), (B-2430, Fotoarchiv, PAOA)

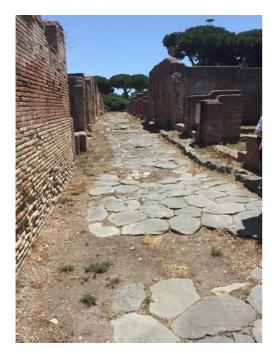
Abbildung 7: Subsidenzphänomen: a) beim Forum b) in der IV Region)

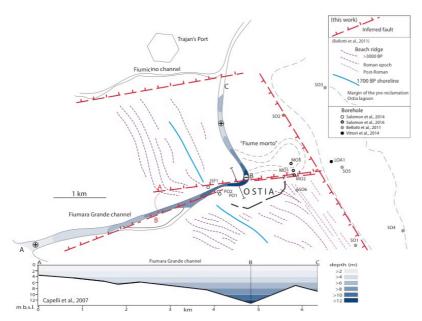
Zwischen September und Oktober 2017 wurden seismische Vermessungen der geologischen Untersuchungsflächen mittels Sensoren in einigen Bereichspunkten der antiken Stadt Ostia und in Portus⁸ durchgeführt⁹. Dabei wurden die stratigraphischen Daten und das Ausmaß der Verstärkung des Erdbebens erfasst. Dies bestätigte die Einschätzungen über die Dicke der alluvialen Sedimente in Ostia Antica (ca. 30 m) (Abb. 7a - b). Aber die beobachteten Schäden konnten nicht durch lokale Verstärkungsphänomene erklärt werden. Die größere Distanz von Ostia Antica (als Rom z.B.) zu den wichtigsten seismischen Appenninquellen lässt vermuten (Galli *et al.*, 2007-2008), dass die beobachteten Schäden durch lokale Quellen verursacht worden sein könnten. Tatsächlich, aus der Identifizierung einer Reihe von morphologischen Strukturelementen folgern wir: Eine Verwerfung in Richtung W-SW/O-NO war schon in der Vergangenheit "aktiv" gewesen. Die Verwerfung befindet sich an der Nordgrenze der Stadt. Es scheint daher möglich, dass ihre Bewegung durch seismogene Erscheinungen begleitet wurde, die auch für die Schäden an den Gebäuden in Ostia Antica verantwortlich sind und lokale Erdbeben verursacht haben (Abb.8).

Abbildung 8: Abschnitte der alluvialen Sedimente und die Verwerfung in Richtung W-SW/O-NO (INGV, Rom)

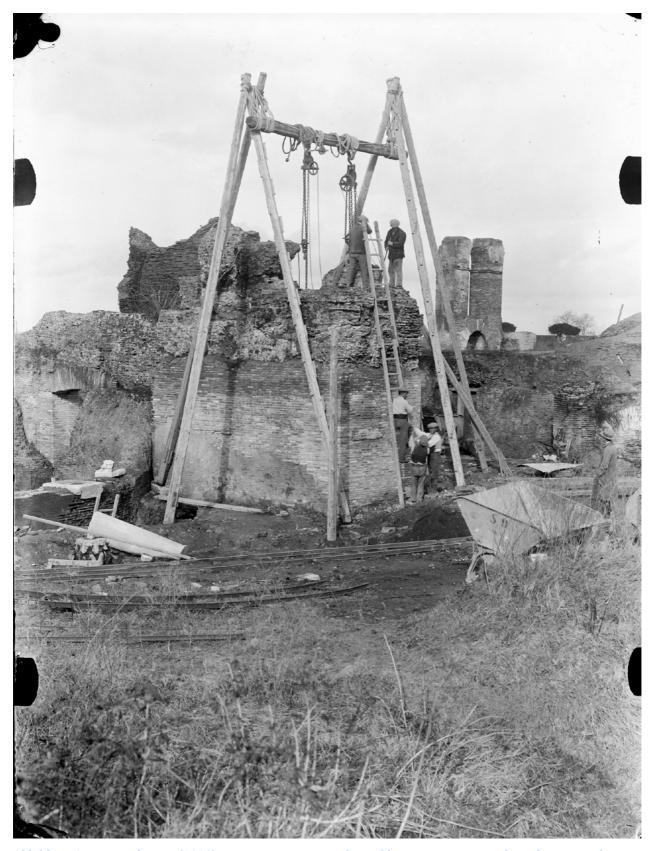
Bei Ostia Antica zeigte der Untersuchungsbefund viele verschiedene Ansätze für Reparaturmaßnahmen oder für die Wiederverwendung von Mauerwerk, die man noch heute zur Kenntnis nehmen sollte. Dabei soll die Dokumentation von Restaurierungseingriffen, Wartungstechniken und Neubauten in der Antike und in der Moderne vertieft werden. Heutzutage gibt es noch immer eine große Diskussion dieser unterschiedlichen Ansätze. Die Restaurierungseingriffe werden üblicherweise entlang der Einsturzlinie durchgeführt. Die neuzeitlich-moderne Restaurierung und Befestigung des Mauerwerks und ihre Entwicklung von 1909 bis heute werden auch in den nachfolgenden Strukturanalysen berücksichtigt (Abb.9).

Abbildung 9: Forumstherme (1928). Einige Einstürze wurden in kleinen Fragmenten abgeschnitten und wieder gehoben. Das war möglich, weil der Mörtel noch von hoher Qualität war (*Opus Cementicium*), C1260, Fotoarchiv, PAOA.

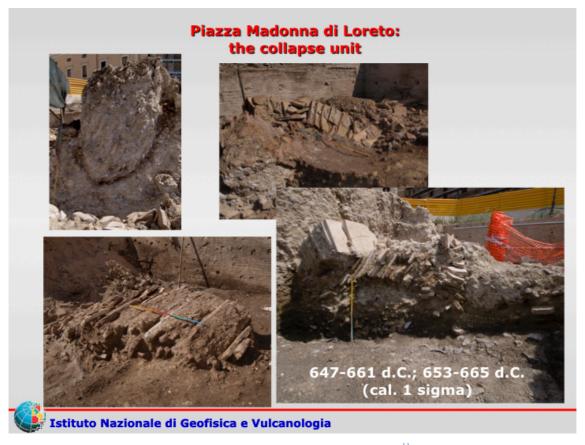
Abbildung 10: Einstürze aus Piazza Madonna di Loreto (Rom, Italien)¹¹
