# Flutkatastrophen in mittelalterlichen Städten am südlichen Oberrhein

Bertram Jenisch

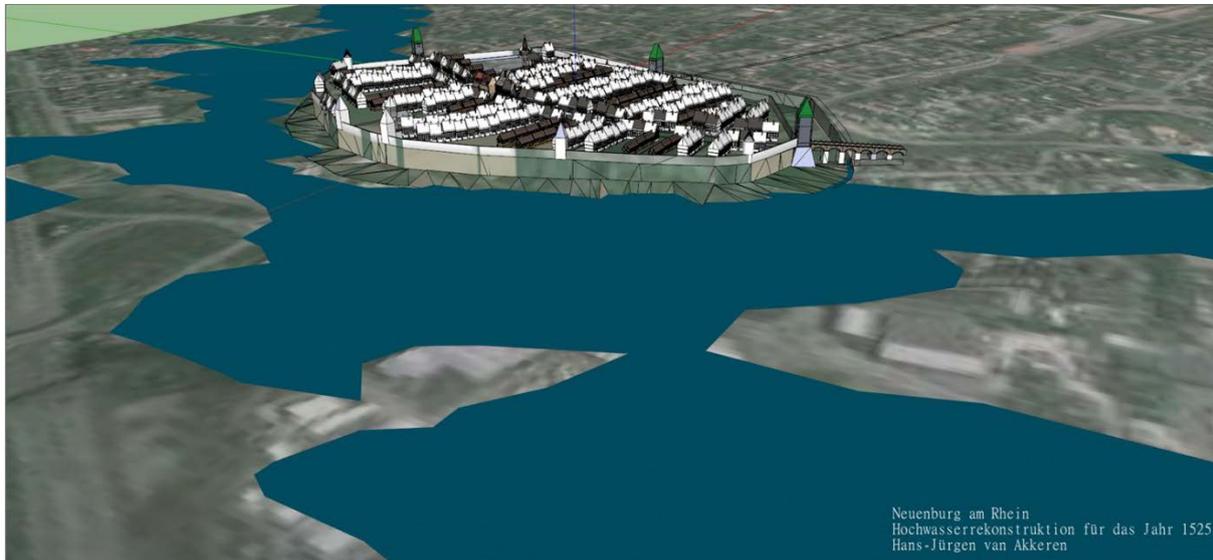
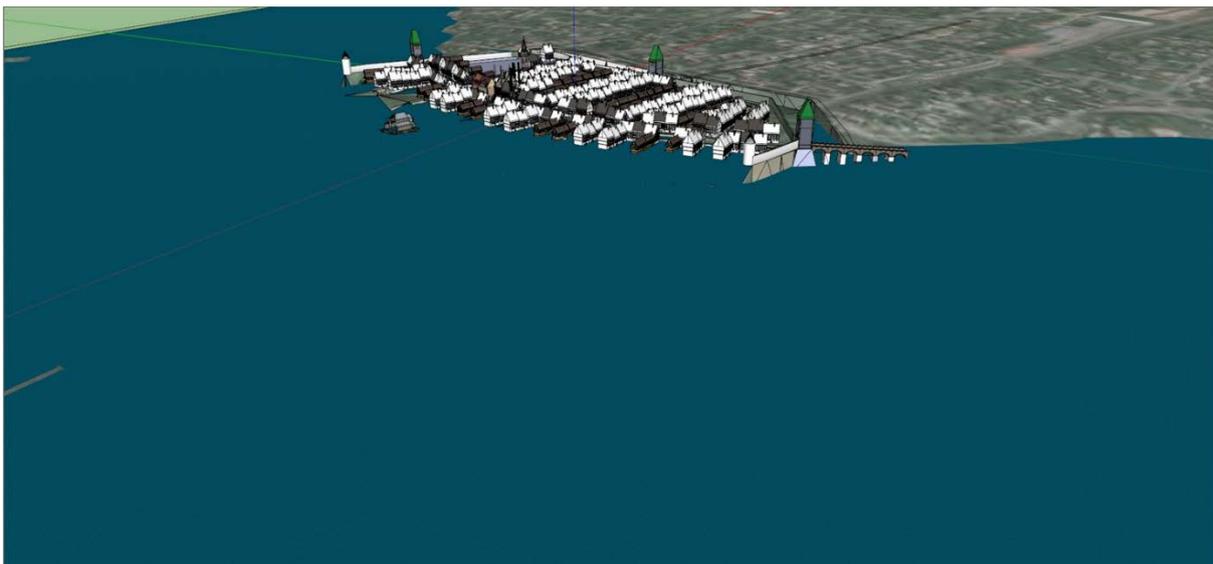
Abbildung 3: Neuenburg a.Rh. Das Hochwasserereignis von 1525. a Normalpegel, b Bei einem Pegel von 10 m über der Normalhöhe wird die Stadt bis zum Hochgestade überflutet und die Kante erodiert. Computersimulation auf der Grundlage eines digitalen Geländemodells durch Hans-Jürgen van Akkeren (wissend, dass es sich um eine Serie von Fluten über mehrere Jahre hinweg gehandelt hat).

Daraufhin gewährte Kaiser Maximilian der Stadt, die nicht in der Lage war die Schäden zu beheben, finanzielle Unterstützungen.<sup>13</sup> Am 2. September 1496 wird berichtet, dass das Hochwasser des Rheins jeden Tag noch mehr Gelände wegreißen würde. Kaiser Maximilian erlaubte daraufhin dem Bürgermeister und dem Rat, eine neue Stadt bis hinaus an den Reckenhag von Grund auf neu zu bauen: *ein nuwe statt von der alten statt hinus bis an den Reckenhag*. Sie durften die Stadt mit Mauern, Turm und Graben ausstatten, ferner ein Zollhaus an der Landstraße bauen und Zölle erheben, wie sie es beim alten Stadttor erhoben hatten<sup>14</sup>. Zu dieser Verlagerung der Stadt Neuenburg ist es aber nicht gekommen. Die Bewohner wollten dem alten Standort treu bleiben, was fatale Folgen haben sollte. Im Jahr 1525 rissen schließlich verheerende Hochwässer des Rheins fast die Hälfte der Stadt samt der halben Pfarrkirche weg (Abb. 3 a und b).

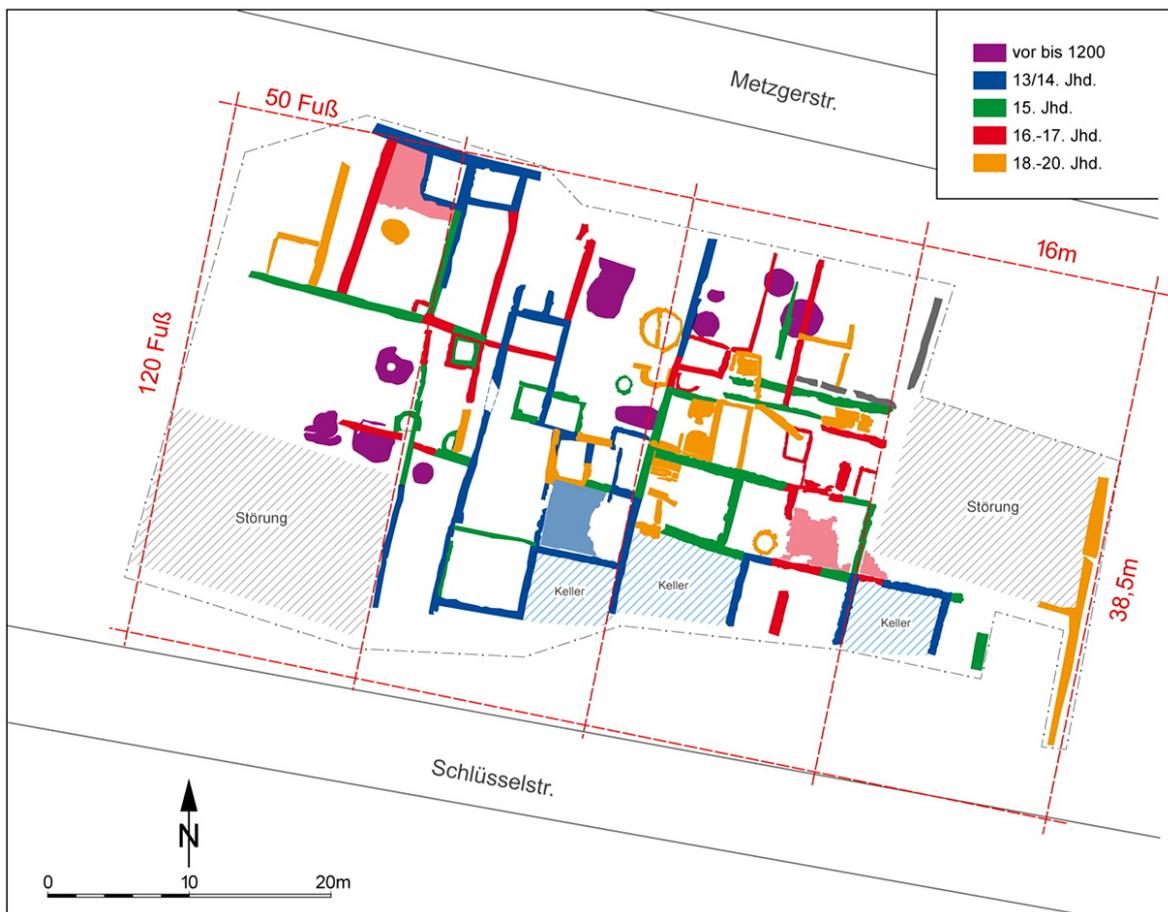
Abbildung 5: Neuenburg am Rhein. Schematisierter Gesamtplan der Grabung Schlüsselstraße/Metzgerstraße 2013–2015. Die roten und orangen Mauerzüge zeigen die Nachverdichtung der Hinterhofbereiche nach dem Verlust der westlichen Stadtquartiere.

Mehr und mehr zeichnete sich schon im 14. und 15. Jahrhundert durch neue Parzellenmauern eine weitere Aufteilung der Grundstücke beider Straßenzüge ab. War dies zunächst Besitz- oder Erbteilungen geschuldet, kam es im 16. Jahrhundert zu einer merklichen Nachverdichtung. Dies ist offenbar als Reflex auf den durch Hochwasser bedingten Verlust von einem Drittel des Stadtgebietes um 1500 zu werten. Letztendlich sind die vier ursprünglichen Hofstätten unseres Untersuchungsgebietes bis zum 17. Jahrhundert in bis zu 16 Parzellen untergliedert worden.<sup>16</sup>

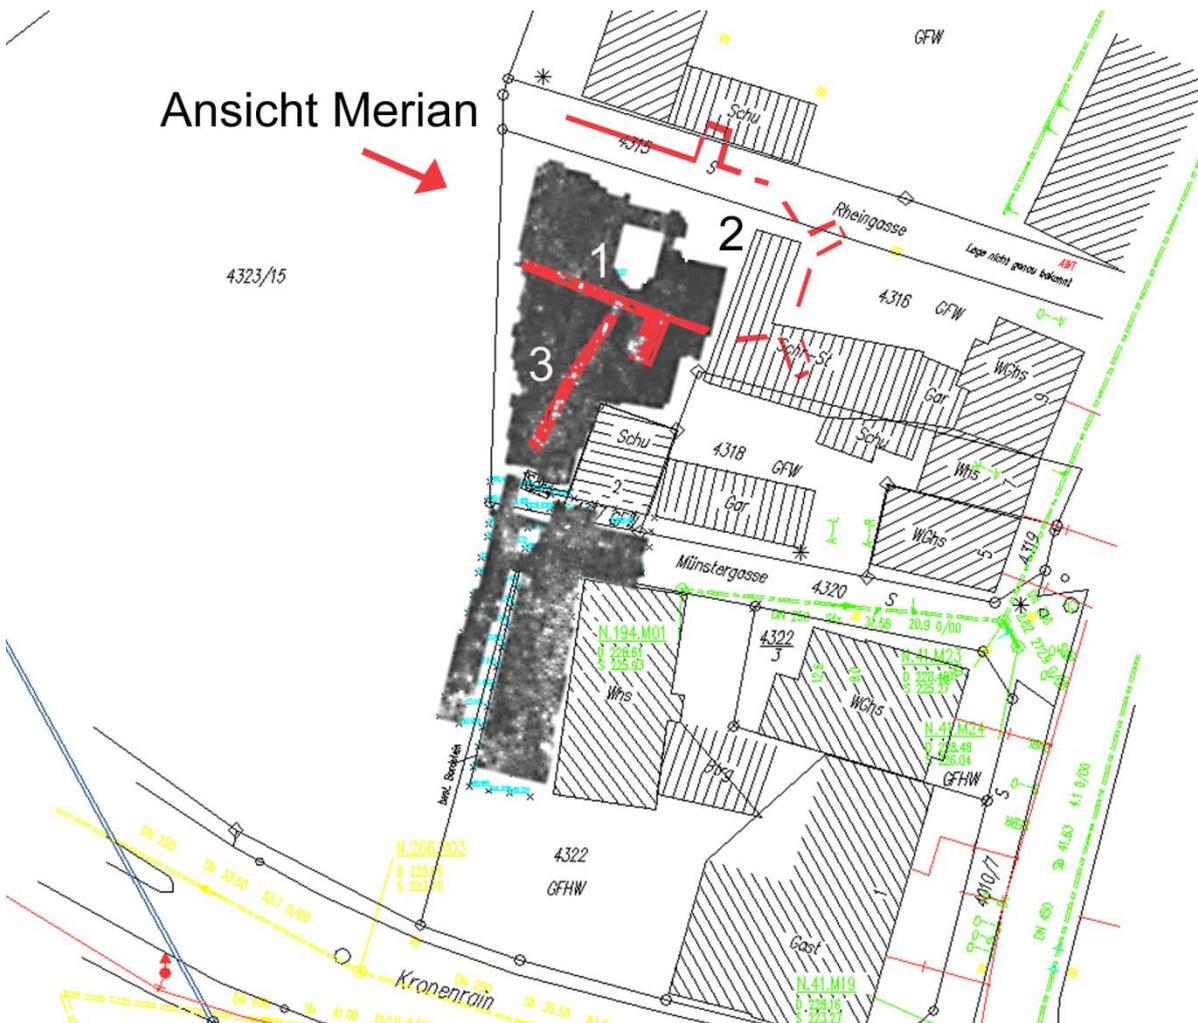
Abbildung 6: Neuenburg am Rhein. Geophysikalische Messung am Kronenrain. 1 Südliche Chorwand mit Pfeilervorlage, 2 Rekonstruktion des Chores, 3 ältere Kirchhofmauer des Vorgängerbaus. Der Pfeil markiert die Ansicht von Merian (vgl. Abb. 4).

strukturen erkannt (Abb. 6). Auf einer Strecke von ca. 20 m zeichnet sich in einem hellen Streifen die annähernd Ost-West-gerichtete Kante eines Gebäudes ab (Abb. 6, 1). Diesem Bau ist südlich ein massiver Mauerblock vorgelagert. Interpretiert man nun diesen Befund unter Zuhilfenahme der oben dargestellten historischen Grundlagen, geht man nicht fehl, darin die südliche Kante des Münsterchores zu erkennen (Abb. 4). Analog zu anderen polygonal geschlossenen Choranlagen gotischer Münster, etwa Freiburg i. Br., Villingen oder Breisach, kann man von einer Breite von etwa 10 m ausgehen. Das heißt für unseren Befund, dass der nördliche Abschluss des Münsterchores unter der Rheingasse, bzw. unter der nördlich angrenzenden Bebauung liegt. Der Abschluss des Chors ist unter den hofseitigen Nebengebäuden des Anwesens Breisacher Straße 9 zu erwarten (Abb. 6, 2). Die so erkannte Baustruktur ähnelt in frappierender Weise dem von Merian abgebildeten Baukörper. Nicht nur die leicht schräge Lage, sondern auch Baudetails wie die südliche Pfeilervorlage zeichnen sich im erhaltenen Befund ab. Die diffuse Baukante weist darauf hin, dass sich im Untergrund nicht das intakte Mauerwerk befindet, sondern lediglich die mit Bauschutt verfüllten Fundamentausbruchgruben. Baustrukturen des Münsterchores sind unter einer etwa 0,8 m mächtigen Auffüllschicht bis in eine Tiefe von 1,8 m unter der Geländeoberkante zu erkennen. Im Chorbereich zeichnen sich in einer Tiefe von 1,7–1,8 m weitere kleinere Anomalien ab, bei denen es sich um Gräber handeln könnte.

Eine weitere lineare Struktur fällt im Messbild auf. Eine etwa 20 m lange Mauer läuft, von Südwesten kommend, auf die Südwand des Münsters zu. In diesem zunächst als rezente Störung interpretierten Befund scheint sich vielmehr eine frühe Kirchhofmauer abzubilden (Abb. 6, 3). Analog zu den oben genannten Vergleichsbauten stellt der gotische Chor eine Erweiterung des älteren romanischen Kirchenbaus dar. Diese zunächst kleinere Kirche wurde in Freiburg und Villingen von einer Mauer eingefriedet. Am Villingener Münster zeigte sich dieser Befund sowohl bei der Grabung im Münster, als auch bei Sondagen auf dem Münsterplatz.<sup>27</sup> In Neuenburg scheint es sich damit genauso zu verhalten. Diese Struktur, die als den Ursprungsbau umschließende Kirchhofmauer zu interpretieren ist, kann als Hinweis auf die Mehrphasigkeit des nachgewiesenen Baukörpers gewertet werden. Durch die Messung konnte der unstrittige Nachweis erbracht werden, dass die Darstellung von Merian eine reale Situation wiedergibt.

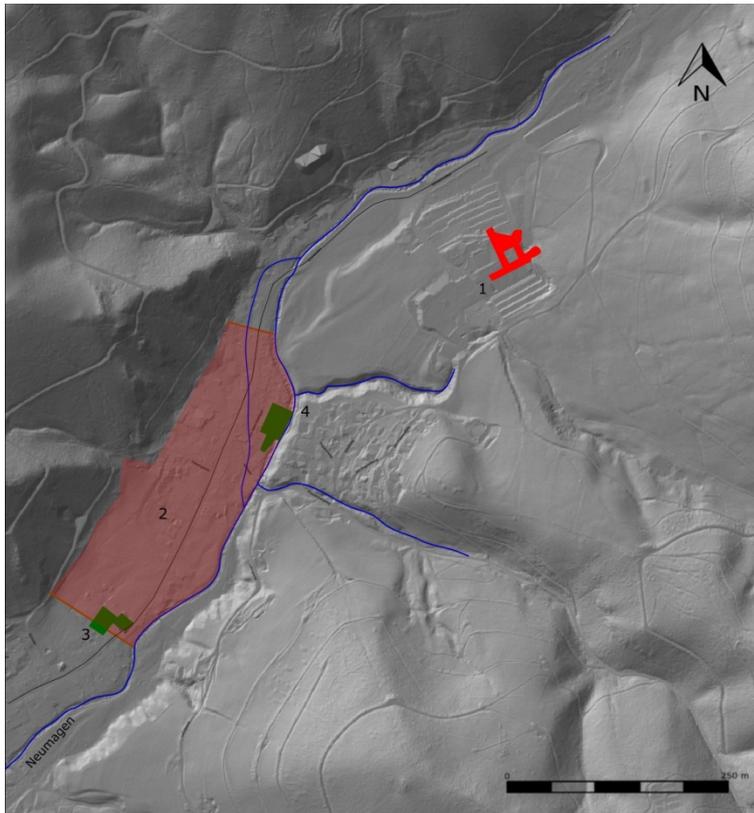
Abbildung 9: Münstertal. 1 Kloster St. Trudpert, 2 Lage der Stadtwüstung Münster, der Verlauf der Stadtmauern ist durch eine rote Linie markiert, 3 Grabung Stadtburg/Stadtwall, 4 Grabung Martinegelände.

Im Südwesten der Stadt entstand im frühen 13. Jahrhundert ein mächtiges von einem Graben umgebenes „festes Haus“ von 12 x 12,8 m Größe und 1,2 m mächtigen Mauern (Abb. 9, 3). Der Abbruchschutt im Umkreis des Turms lässt auf eine Gesamthöhe von ca. 10 m schließen. In einem der Obergeschosse stand ein Ofen, auf den verstürzte Becherkacheln hinweisen. In einer zweiten Bauphase kam es zur Verstärkung der Ecken durch Strebebepfeiler und den Anbau einer Latrine. Die Funde aus dem Abort weisen auf einen hohen Ausstattungsstandard des Gebäudes hin. Unter anderem fanden sich qualitätsvolle Gläser.<sup>36</sup> Die Wasserburg, vermutlich die Vogtei der Herren von Staufen, ist im 14. Jahrhundert gewaltsam zerstört worden. Seine östliche Ecke wurde unterhöhlt und der Turm durch Feuersetzen zum Einsturz gebracht. Die Zeitstellung der Funde (1. Hälfte 14. Jahrhundert) erlaubt eine Verbindung zur historischen Überlieferung. 1346 führte die Stadt Freiburg einen Kriegszug gegen die Burg Scharfenstein (im oberen Münstertal) und die Stadt Münster durch, die damals von Rudolf von Habsburg gekauft worden war. Der Grabungsbefund weist nach, dass die Burg nach ihrer Zerstörung nicht wieder aufgebaut wurde, das Gelände lag bis in das 18. Jahrhundert als Freifläche brach.

Um die Mitte des 13. Jh. ist in der Oberstadt eine Bebauung durch teils unterkellerte Steinbauten entlang des als Gewerbebach genutzten Neumagens nachweisbar (Abb. 9, 4). Die große Menge von Keramik und Glas des 15. bis frühen 16. Jahrhunderts belegen einen gehobenen, bürgerlichen Wohnluxus, der mit anderen Breisgaustädten vergleichbar ist.<sup>37</sup>

Bei den Ausgrabungen im so genannten Martinegelände (Abb. 9, 4) war feststellbar, dass die Flut das gewachsene Erdreich bis auf den felsigen Untergrund abgeschwemmt und Hausfundamente tiefgründig unterspült hatte. Der mit dem verlagerten Schotter und Funden des 15./frühen 16. Jahrhunderts vermengte Bauschutt der Häuser lagerte sich 2,5–3 m mächtig ab (Abb. 10). Nach diesem Hochwasser wurde dieser Bereich der Stadt nur noch gering genutzt, nur am nördlichen Rand der Grabung lassen sich Gebäudegrundrisse erschließen. Um 1550 hat ein weiteres Hochwasser erneut beträchtlichen Schaden in der Oberstadt angerichtet.

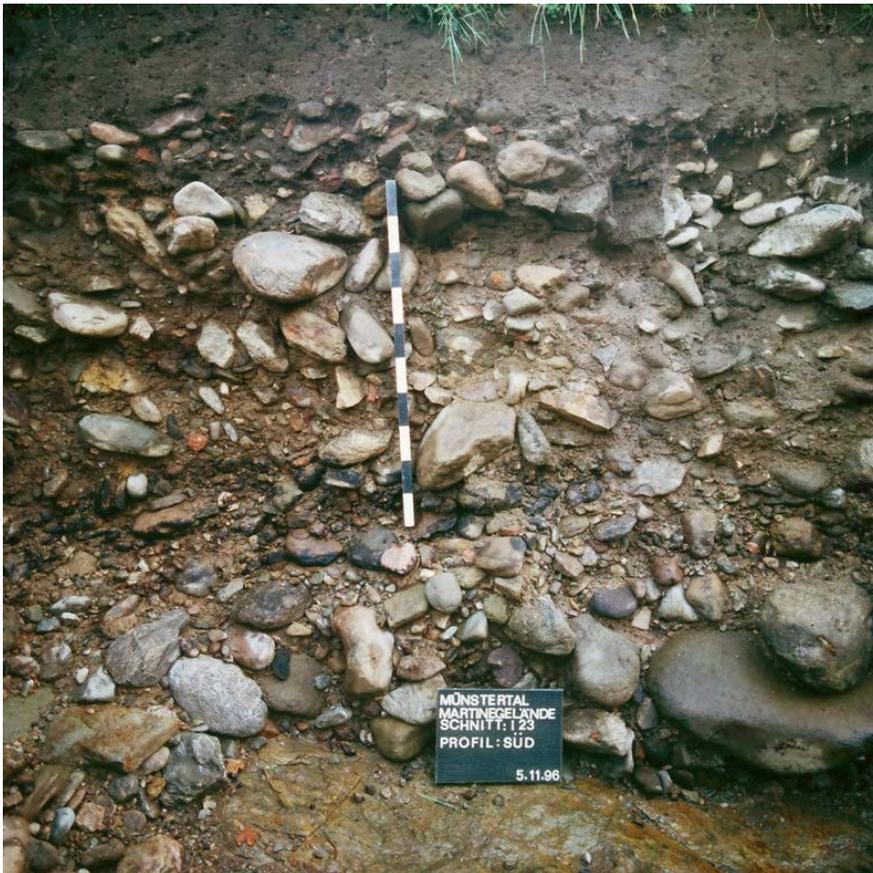
Abbildung 10: Münstertal. Die Grabung im so genannte Martinegelände innerhalb der Stadtwüstung erbrachte den Nachweis von tiefgründigen Umlagerungen aufgrund einer Flutwelle.
