Wie geht man mit einem 500-jährigen Lebewesen um?

Ein Round-Table-Gespräch über die Restaurierung des Berner Münsters und die Wichtigkeit des fächerübergreifenden Dialogs

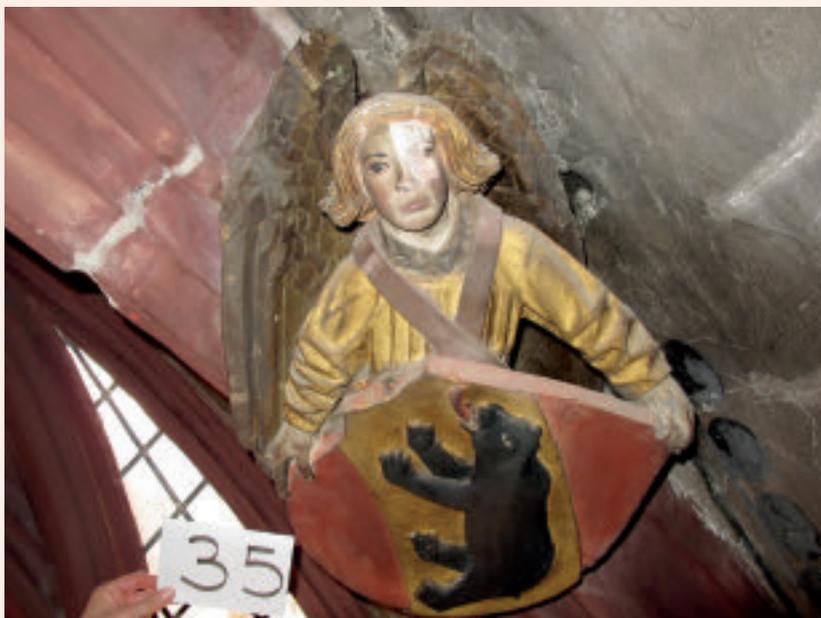
Abb. 1 Auf der Suche nach einer ursprünglichen Fassung unter der sichtbaren wurde ein Engel im Chorgewölbe 1990 bei Probeentnahmen und einem Freilegungsversuch irreversibel beschädigt. © Berner Münster-Stiftung

Annette Loeffel: Bei der Restaurierung war die interdisziplinäre Zusammenarbeit sicher zentral – in einem sehr erfahrenen Team, das schon lange zusammenarbeitet, konnte man die Erkenntnisse sofort besprechen. Das zeichnet das «Berner Modell» besonders aus. Dadurch konnten wir viel erhalten, was bei einem eng definierten Projekt mit begrenztem Zeitrahmen wohl untergegangen wäre. Noch in den 1990er Jahren vertrat man in der Münsterbauhütte eine ganz andere Philosophie. Das vorliegende Beispiel zeigt (vgl. Abb. 1+2), wie ein beauftragter Restaurator damals lediglich nach früheren Fassungen gesucht und dabei das Werk beschädigt hat: An den Augenpartien wurde die Originalfassung abgekratzt, dort ist heute nur noch die Grundierung übrig.

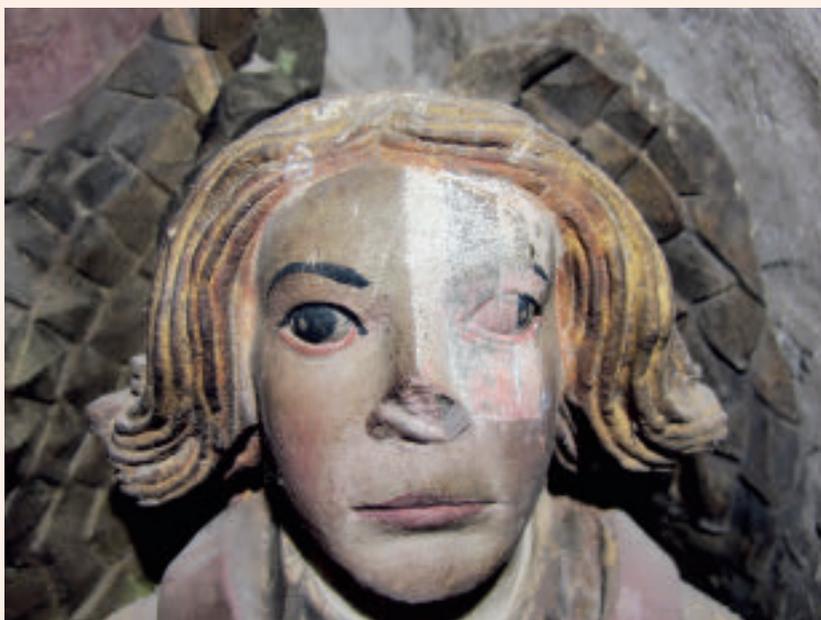
Abb. 2 Detail aus Abbildung 1. Bei der vermeintlich gefundenen «Erstfassung» (weiss) handelt es sich um die Grundierung der Originalfassung von 1517. © Berner Münster-Stiftung

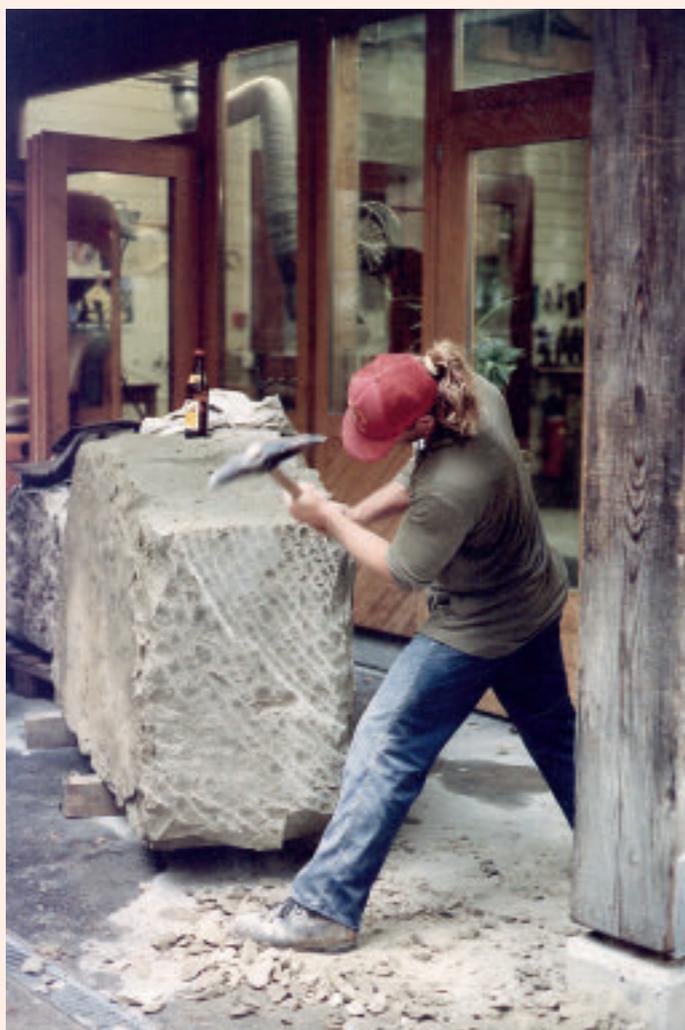
Abb. 3 Münsterbauhütte 1998. Die gleichen Steinmetzen und Steinbildhauer arbeiten nach längerem Umdenkprozess heute bei feinsten konservatorischen Arbeiten im Chorgewölbe mit. Siehe Abb. 5–6. © Berner Münster-Stiftung

Marcel Maurer: Das damalige Denken war ein ganz anderes. Die Belegschaft hätte vor 20 Jahren die heutige Vorgehensweise nicht unterstützt. Wir waren damals fast ausschliesslich auf den Austausch verwitterter Steine fokussiert (vgl. Abb. 3+4), wie es Steinmetze eben tun. Heute versucht man, möglichst viel zu erhalten. Das Wort «Restaurierung» existierte in unserem Wortschatz nicht – jetzt arbeiten wir im ständigen Dialog mit den Restauratorinnen der Münsterbauhütte zusammen (vgl. Abb. 5). Unser Team ist heute auch bedeutend kleiner: Anstatt 18 sind wir noch 8 Mitarbeitende.

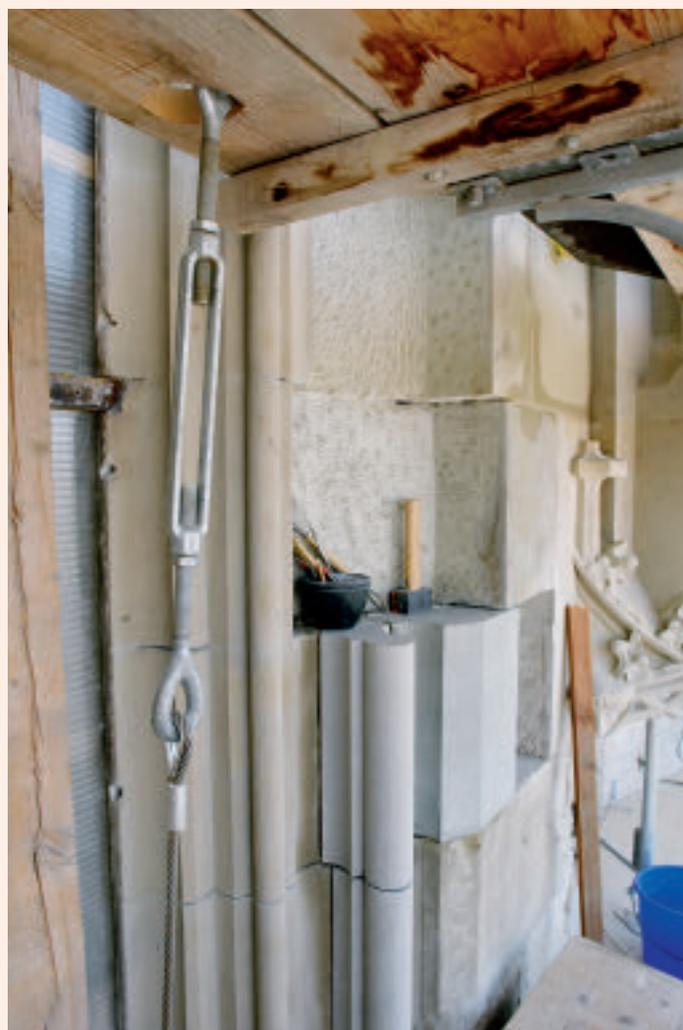
Abb. 4 Fensterlaibung am unteren Turmachteck, 2011: Als letzte Option werden bei extremen Schadensbildern auch heute noch punktuell Steine ersetzt. Dies bedeutet immer auch einen tiefgreifenden Eingriff in die umliegenden, oft noch intakten Bereiche. © Berner Münster-Stiftung

Annette Loeffel: Wir diskutierten anfangs viel über die neue Arbeitsweise und Betriebskultur. Für einige Jahre galt der Grundsatz, dass kein Stein mehr ersetzt wird. Später wiederholte die Bauhütte selber einen Slogan wie ein Mantra: «Yes, we can – erhalten». Dennoch: Auch heute werden manchmal Steine komplett ersetzt – aber nur als letzte Option.

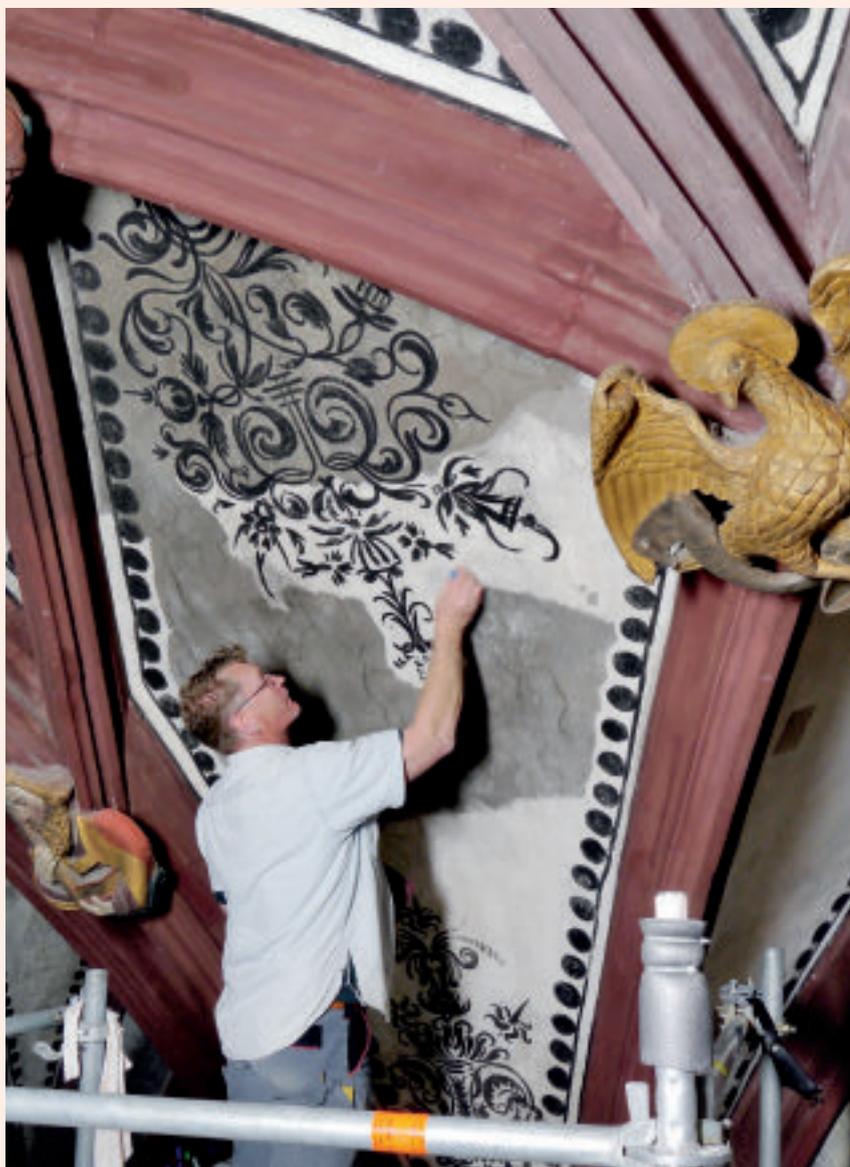
Abb. 6 Vorsichtige Trockenreinigung mit Akapad-Schwämmen durch Steinmetz Marcel Maurer. Die Mauresken von Niklaus Manuel werden sorgsam ausgespart. Die weissen Flächen sind bereits gereinigt, die dunklen Flächen tragen noch den Staub von 500 Jahren. © Berner Münster-Stiftung

Cornelia Marinowitz: Sie wurden in drei Stufen abgenommen: Zunächst hat ein mittlerweile pensionierter Mitarbeiter der Münsterbauhütte, Hans-Peter Wüthrich, drei Wochen lang den losen Staub mit feinen Pinseln und einem Staubsauger entfernt. In einem zweiten Schritt verwendeten wir feine Schwämmchen, die dafür prädestiniert sind, Russ oder fettige Partikel abzuwischen, ohne zu verschmieren (vgl. Abb. 6). In einem letzten Schritt wurde alles mit Wattestäbchen und unter der Lupenbrille feucht nachgereinigt, so dass die polychrome Oberfläche wieder zum Vorschein kam. Für die Reinigungsarbeiten wurde lediglich warmes Was-

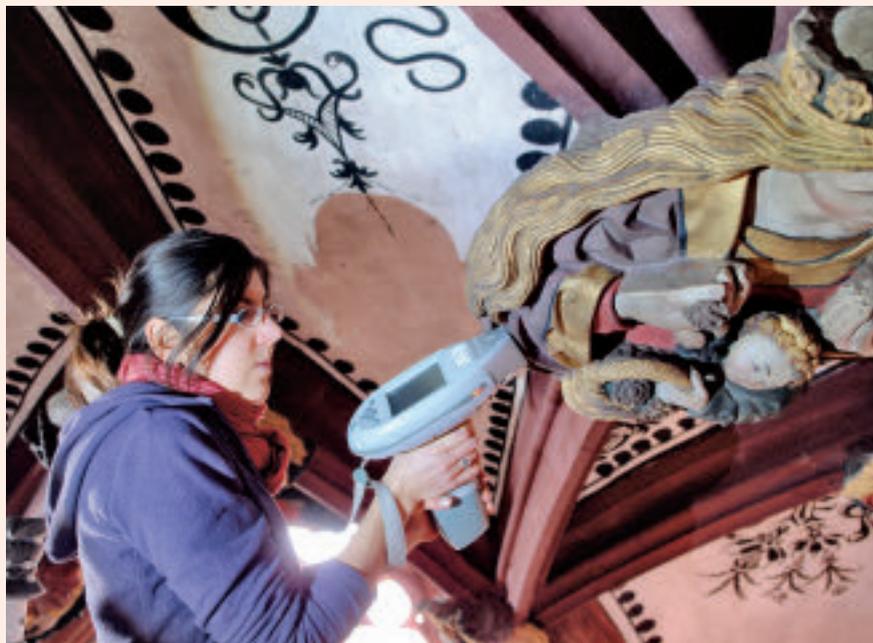
Abb. 7 Berührungsfreie Analyse der Farbfassung mithilfe der XRF-Spektroskopie (Röntgenfluoreszenzanalyse / X-ray fluorescence spectroscopy) an Stellen, wo nach der detaillierten restauratorischen Befundaufnahme noch spezifische Fragen offen waren. Durch diese Voruntersuchungen konnte die benötigte Zahl an Laborproben im Chorgewölbe sehr klein gehalten werden. Im Bild: Rowena Pasche, Restauratorin der Münsterbauhütte. © Berner Münster-Stiftung

unterschiedlichen Metallauflagen, Farben und Lacken zu tun. Die Laborergebnisse und Auswertungen besprachen wir immer eingehend im Team – und auf einmal wurden während des Austauschs Zusammenhänge erkennbar und konkrete Lösungen ersichtlich. Die Menge der auszuwertenden Proben konnte so massiv reduziert werden (vgl. Abb. 7).

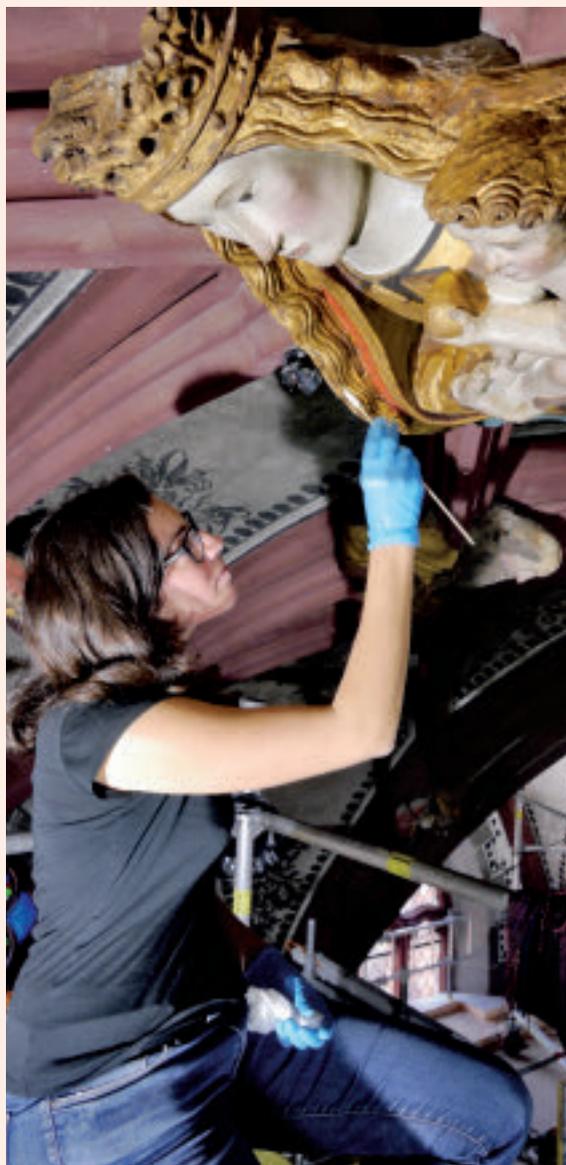
Abb. 8 Feuchtreinigung am Schlussstein Nr. 81 (Maria) durch Régine Saucy, Restauratorin der Münsterbauhütte. © Berner Münster-Stiftung

ser verwendet – auf jegliche andere Zusatzmittel konnten wir verzichten (vgl. Abb. 8–10).

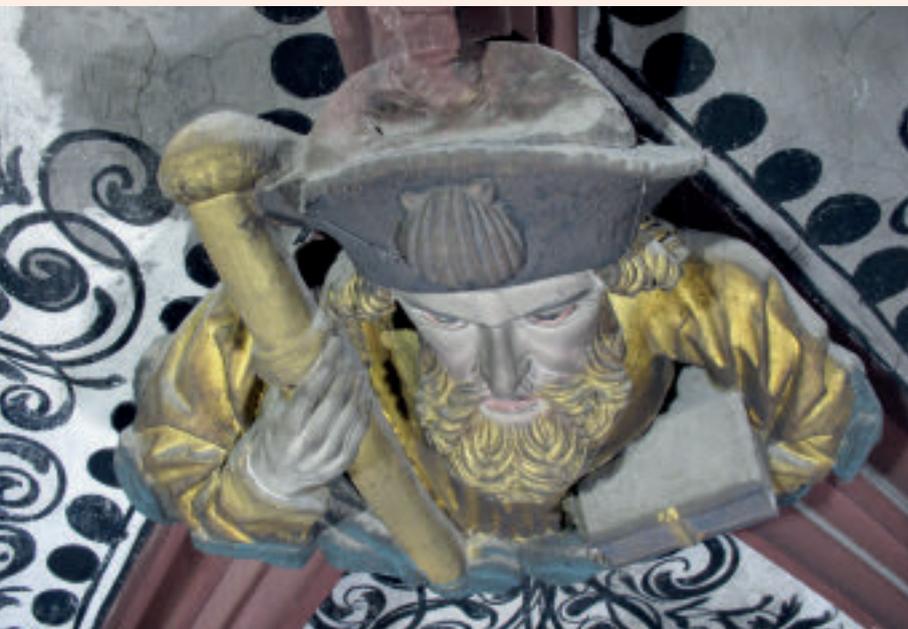
Abb. 9 Schlussstein Nr. 75 (Jakobus d. Ältere) im ungereinigten Vorzustand mit dicken Staubauflagen. © Berner Münster-Stiftung

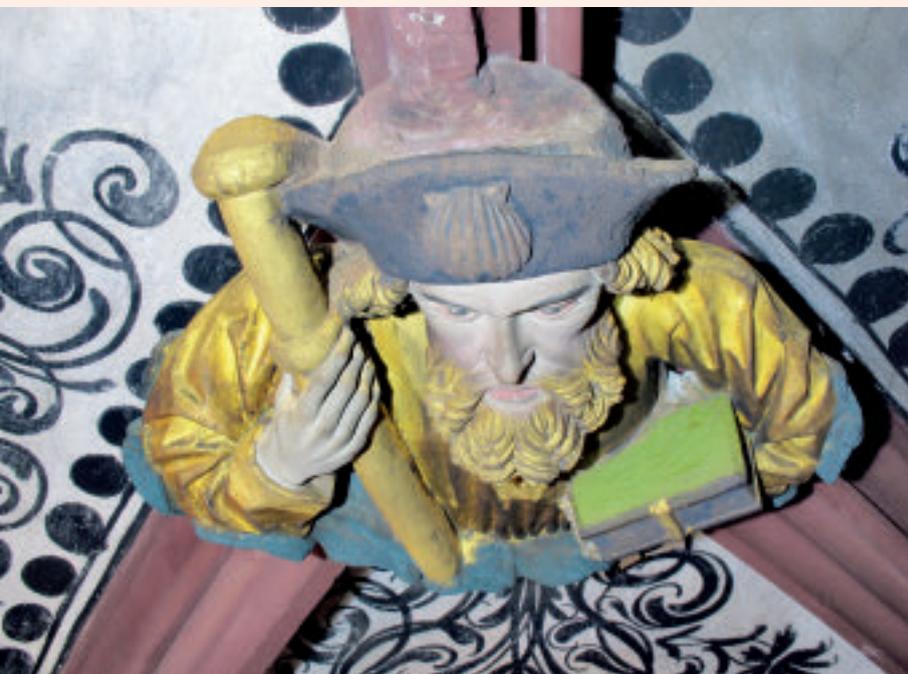
Abb. 10 Derselbe Schlussstein nach erfolgter Reinigung. Die ursprünglichen Farbfassungen sind wieder sichtbar. © Berner Münster-Stiftung

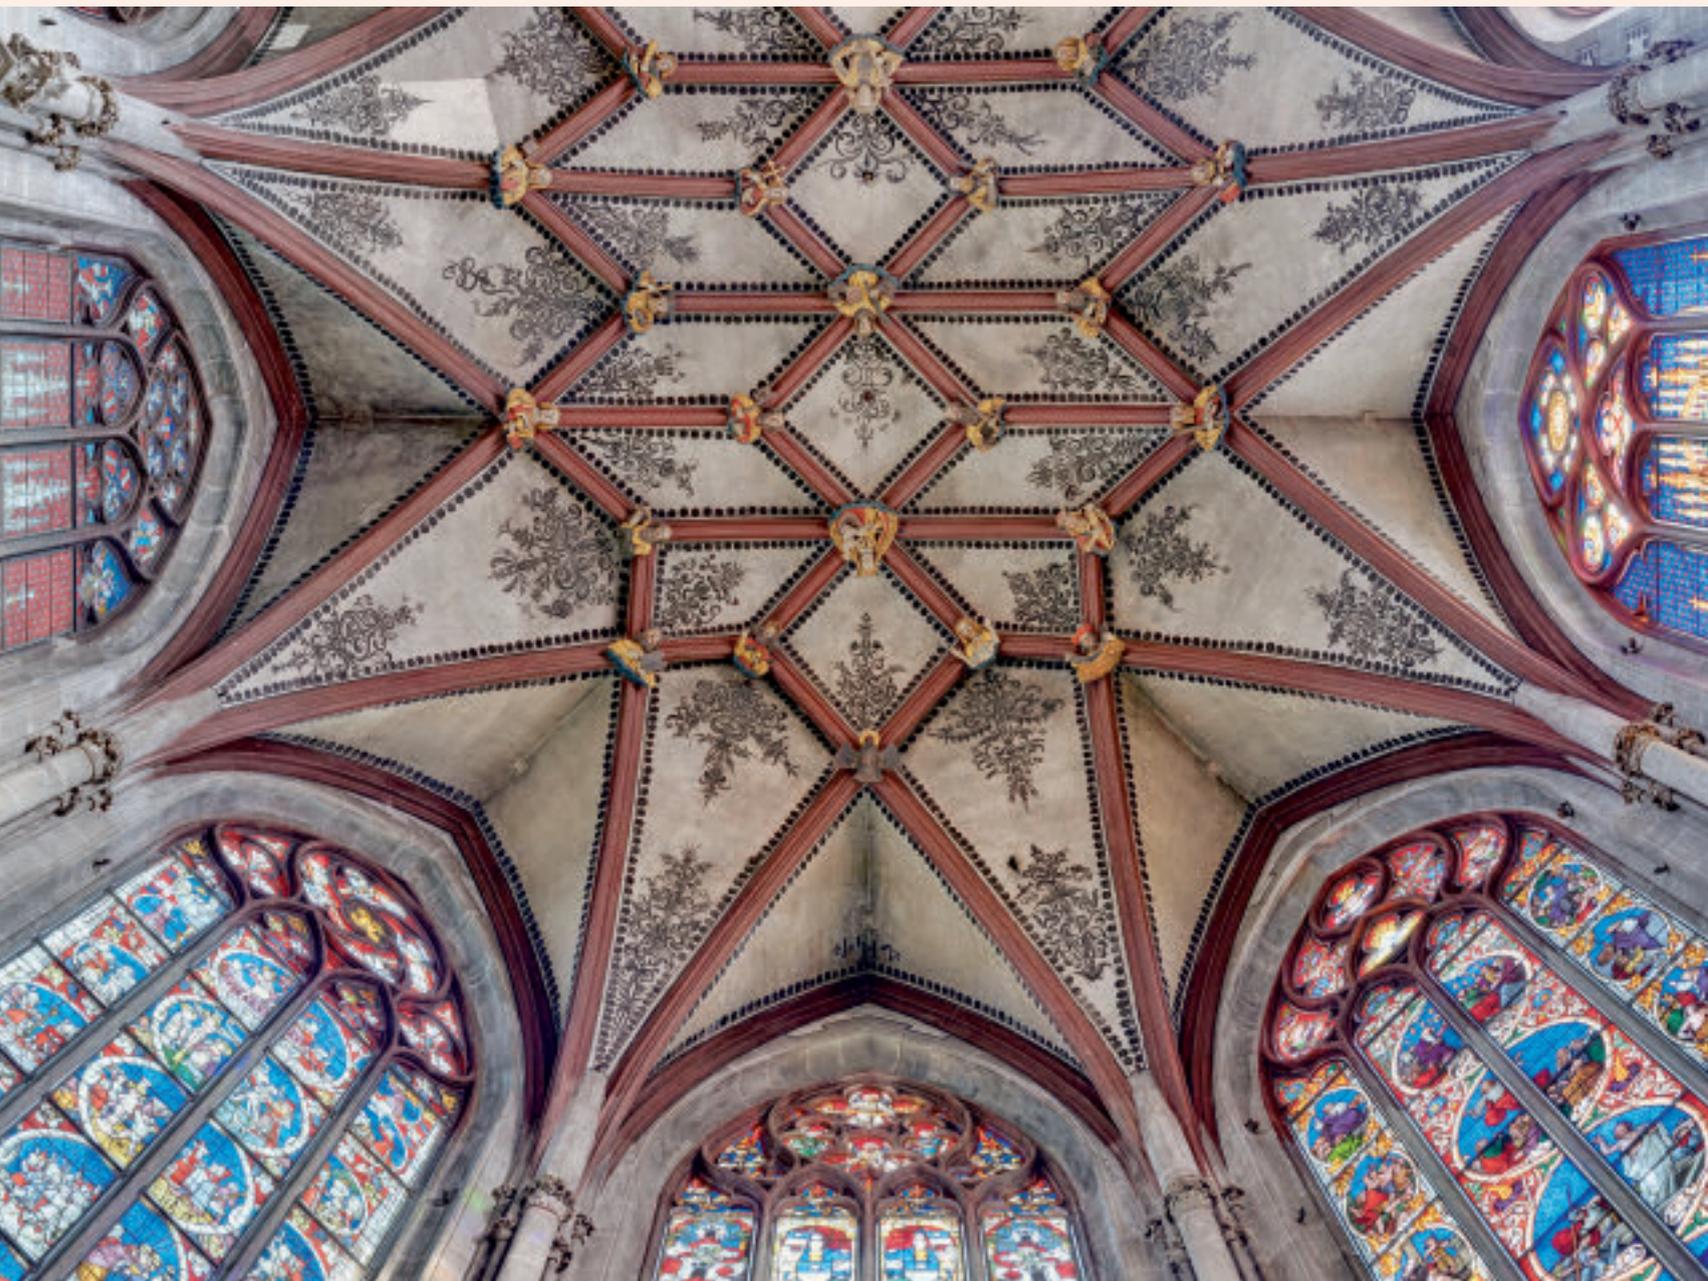
Abb. 11 Blick in das ungereinigte Chorgewölbe, 2012. Links oben im Bild ist ein frisch erstelltes Reinigungsmuster zu sehen. Foto Nick Brändli / © Berner Münster-Stiftung
