Paola Iazurlo

I dipinti del Battistero di San Giovanni a Riva San Vitale

Lo studio e la conservazione di un palinsesto pittorico complesso

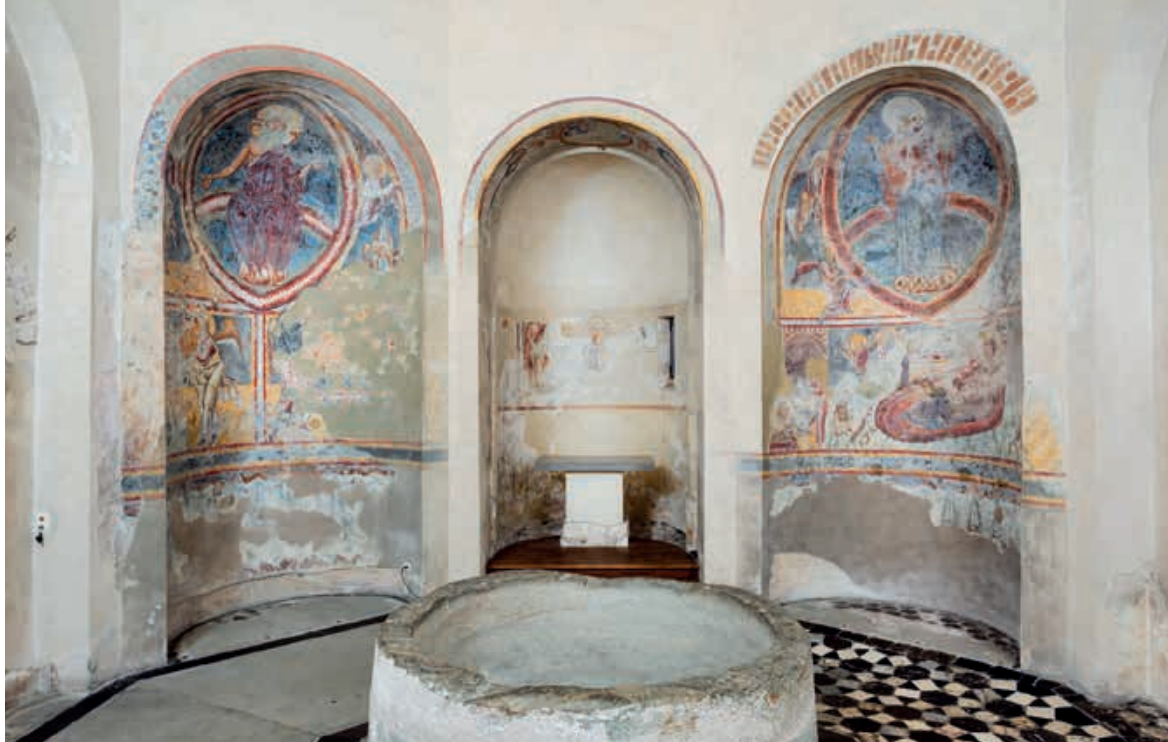
Fig.3 Veduta dell'abside e dei nicchioni, prima dell'intervento di restauro del 2020. Foto Andy Vattilana

Fino al 2020 i dipinti apparivano fortemente appesantiti dalle numerose stuccature, dai ritocchi alterati e dalle vaste integrazioni "a neutro", in alcune parti completate da velature a continuare l'antica decorazione (fig. 3): la varietà di colore e aspetto delle integrazioni e l'assenza di una chiara e unitaria impostazione metodologica ostacolavano fortemente la lettura dell'insieme dei frammenti pittorici.

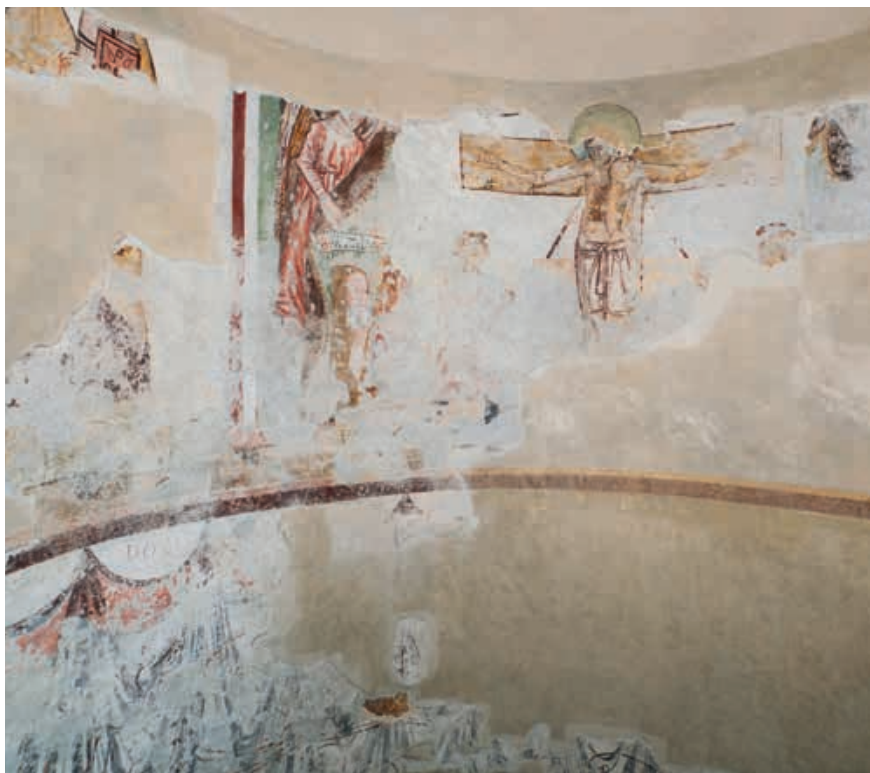
Fig. 4 Veduta del tamburo absidale.
Foto Sabrina Montiglia

nel corso dei secoli. Le pitture più antiche si considerano quelle del tamburo absidale, dove campeggia una scena di *Crocefissione*, impostata sopra un velario (fig. 4): i dipinti appartengono con certezza a un'unica fase decorativa⁵, come conferma l'esame dell'intonaco pittorico, steso in due pontate che si sovrappongono in corrispondenza della bordura orizzontale rossa. La composizione principale, in gran parte perduta sullo sfondo, è delineata con pennellate fluide e sintetiche, che definiscono graficamente l'anatomia a partire da un tratto bruno rinforzato da linee verdi, che sembrano preludere la tecnica del verdaccio⁶, in una tavolozza ridotta a pochi colori (fig. 5).

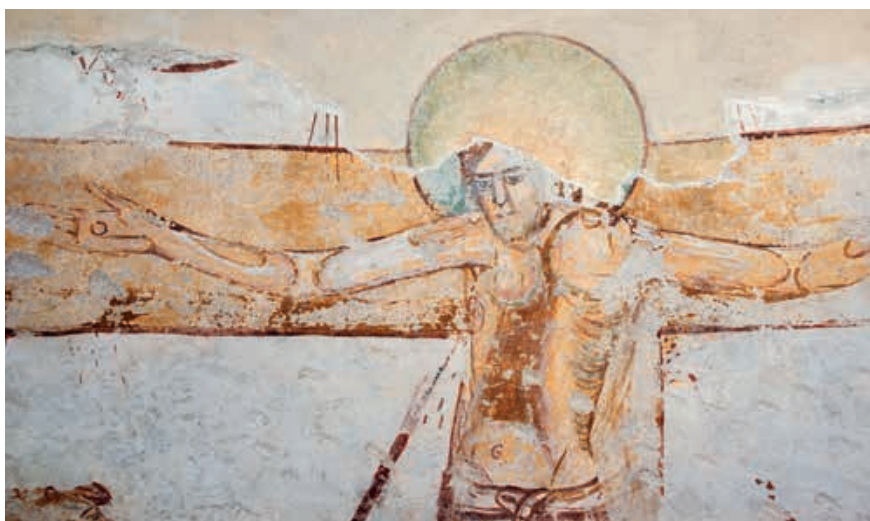
Fig. 5 Part. del Cristo crocifisso, dopo l'intervento di restauro del 2020.
Foto Paola Iazurlo

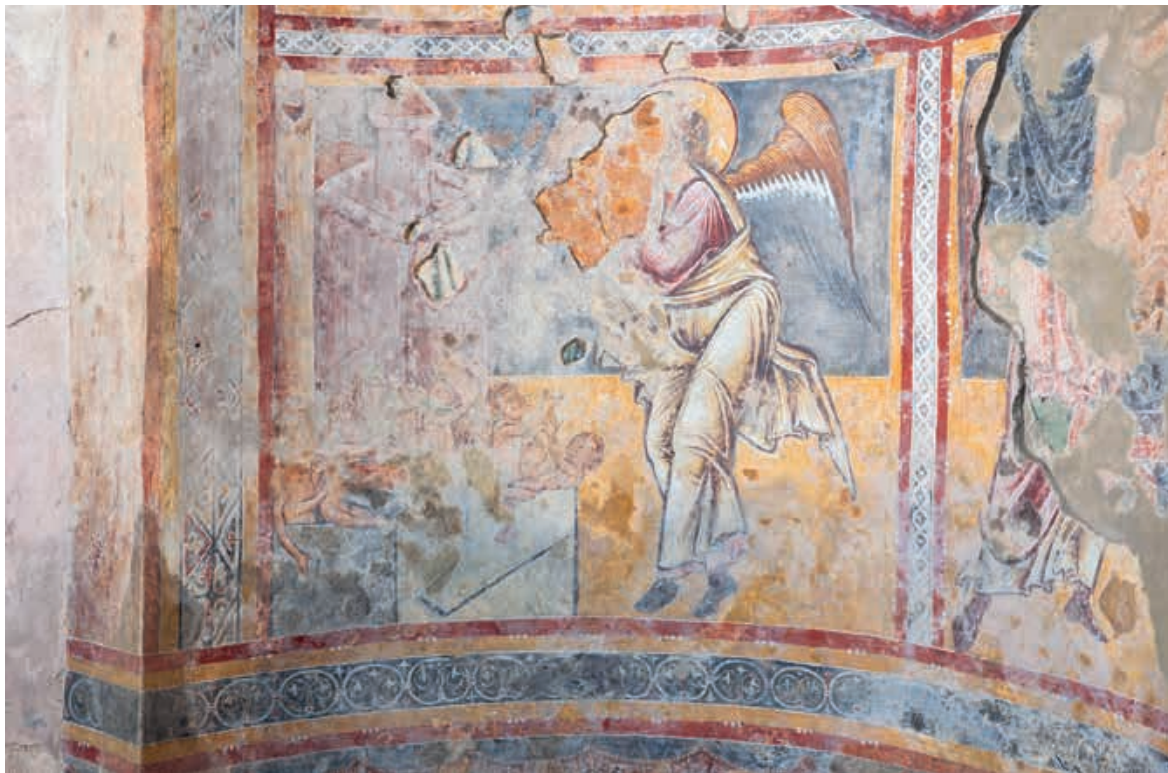
Fig.6 Nicchia nord-est, *Resurrezione dei beati*, in una foto precedente il restauro in corso, si distingue un intonaco sottostante riferibile a un ciclo pittorico più antico. Foto Andy Vattilana

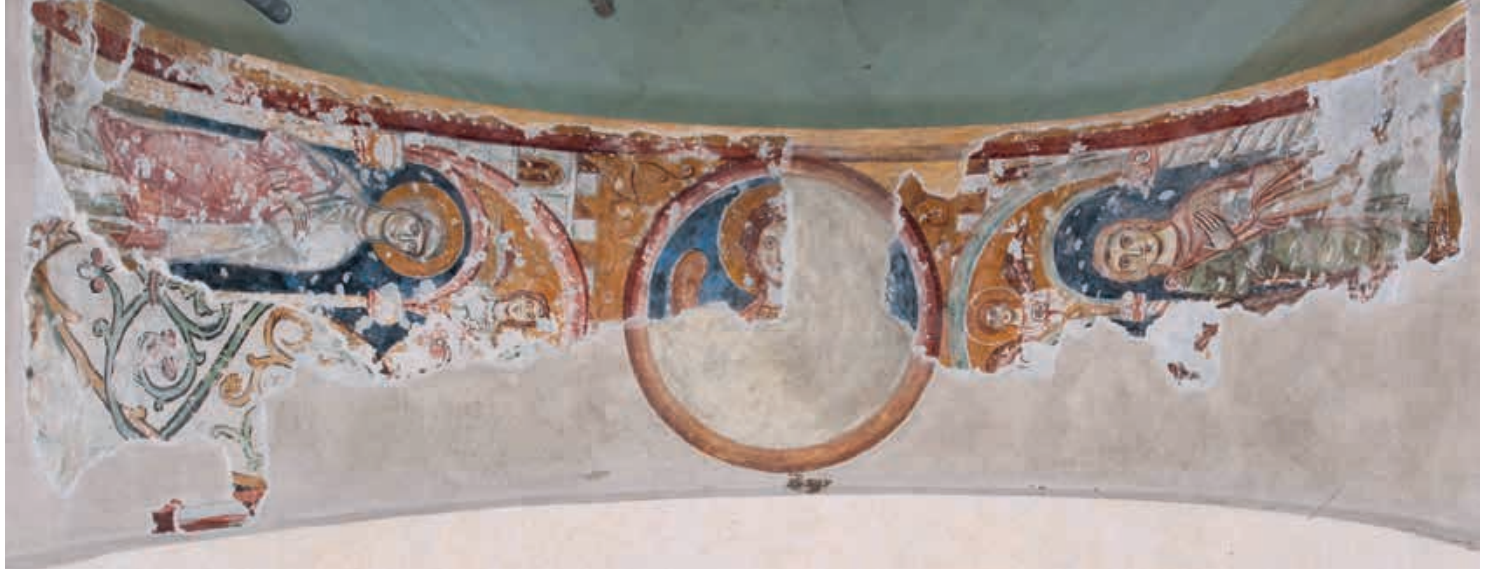
Fig. 7 Veduta del sottarco absidale, dopo il restauro del 2020.
Foto Sabrina Montiglia

sul piedritto sinistro, una decorazione a racemi e motivi floreali è stata talvolta collegata al ciclo di impronta bizantina delle due nicchie, sebbene se ne distingua dal punto di vista tecnico per l'impiego di un diverso tipo di intonaco (fig. 7, a sinistra).

Al di sopra di questo livello, nell'intradosso del sottarco, è dipinto al centro un medaglione raffigurante probabilmente un arcangelo, e ai lati due architetture merlate a bifore da cui si affacciano due figure femminili, una delle quali aureolata (fig. 7): eseguite in pieno XIII secolo, tali pitture presentano uno stile romanico di chiara derivazione lombardo-veneta. La composizione, piuttosto sintetica e veloce nell'architettura e negli elementi decorativi, prevede una grande accuratezza nei volti delle figure maggiori, dove gli incarnati sono costruiti ormai a partire da un verdaccio di fondo con successive stesure di colore che definiscono morbidamente la forma in una aggiornata ricerca di naturalismo (figg. 8-9).

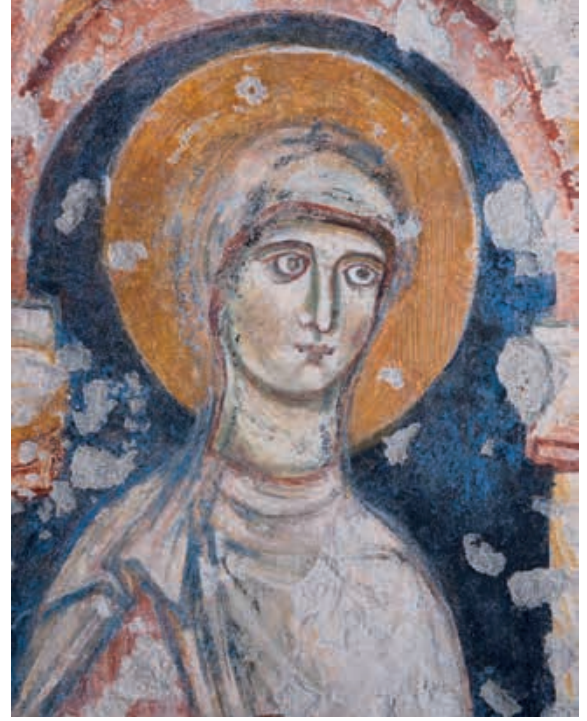
Fig. 10 Il santo diacono dipinto sul piedritto sinistro del sottarco absidale, dopo il restauro del 2020.
Foto Sabrina Montiglia

Più in basso, sul piedritto di sinistra del sottarco, campeggia un santo diacono (San Lorenzo o Santo Stefano) di epoca trecentesca (fig. 10), opera di un artista ancora attardato a una visione arcaica, decorativa e fortemente bidimensionale che appare meno naturalistica rispetto alle più antiche figure del sottarco. Le più tarde testimonianze pittoriche si trovano nella parete di fondo dell'abside ai lati della *Crocefissione*, in alcuni frammenti, tra i quali si riconoscono a sinistra un angelo reggicortina e il Beato Manfredo Settala, ascrivibili ormai al pieno Quattrocento.

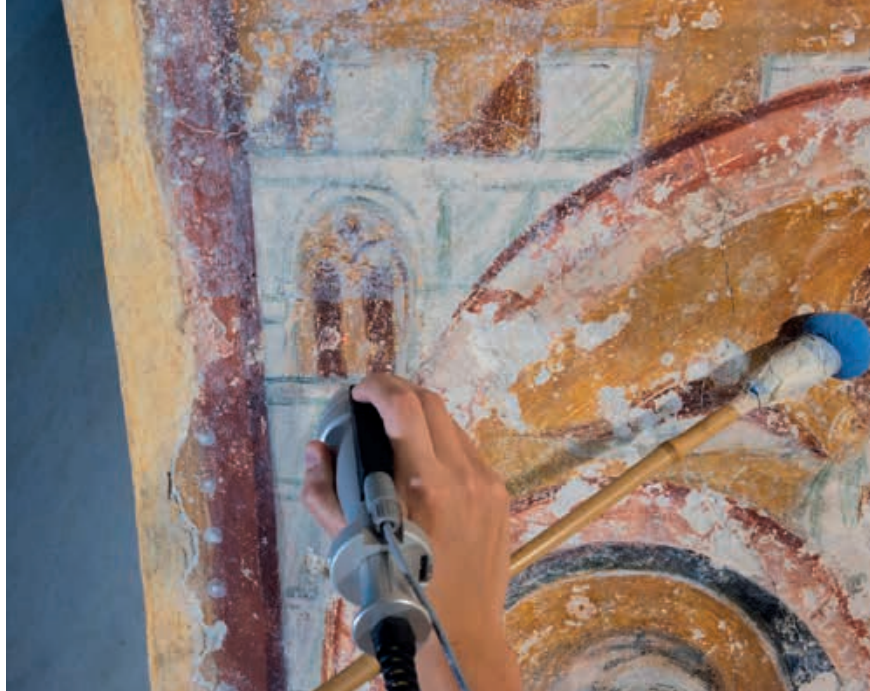
Fig.11 Part. del sottarco, durante la fase di pulitura con strumentazione laser per la rimozione dei residui di scialbo. Foto Paola Iazurlo

Per la rimozione dei residui di scialbo più tenaci è stato necessario ricorrere a una successiva rifinitura meccanica eseguita a bisturi o mediante Laser Neodimio Yag, alternando tre diversi strumenti caratterizzati dalla stessa lunghezza d'onda (1064nm) ma con diversa tipologia di impulso: Q-Switch, Long Q-Switch e Short Free Running¹⁶.

In generale, è stata impiegata preferibilmente una durata di impulso LQS (fig. 11), ad eccezione dei grigi del velario applicati sopra una base arancio-rosa, che lo strumento non riusciva a rispettare. L'impulso QS, caratterizzato da un'azione maggiormente meccanica, è stato utilizzato soprattutto per i residui di scialbo più duri e spessi della *Crocefissione*, in corrispondenza delle campiture ocre (ad esempio sugli incarnati del Cristo), nei confronti delle quali non si verificava alcuna alterazione cromatica. L'impulso SFR, caratterizzato da un'azione debolmente termica, ha fornito discreti risultati sulle campiture rosse (ad esempio sulle linee del perizoma del Cristo o sulla cornice attorno al santo diacono) o brune (come per gli incarnati più scuri del Cristo). In alcune zone dell'abside, in particolare nella parte bassa
