Isabel Haupt

Wandmalerei – zwischen Entdeckung und Erhaltung

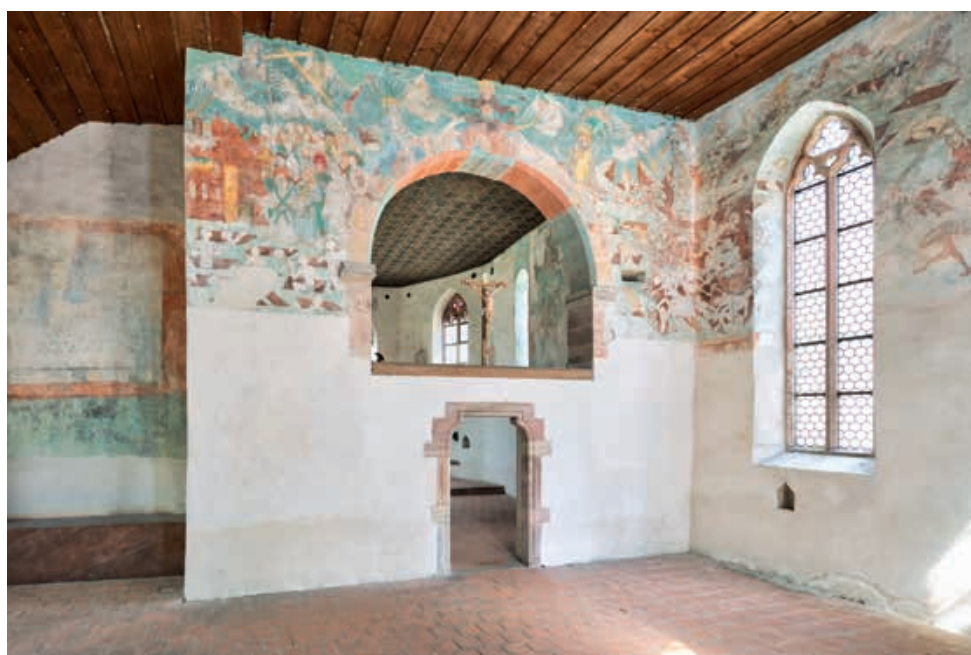
Abb.1 Johanniterkapelle Rheinfelden. Wandmalerei-
ausstattung vor Beginn
der Restaurierungs-
massnahmen. Auf der Chor-
wand und östlichen Sei-
tenwand ist ein Jüngstes
Gericht dargestellt, durch
den Chorbogen sieht man
die Christophorusfigur,
westlich des Chorbogens
entpuppten sich die grü-
nen Flächen als gemalte
Wandteppiche, in deren
Brokatmuster mehrfarbige
Blumenmotive eingear-
beitet sind. Foto Ralph
Feiner, © Kantonale Denk-
malpflege Aargau, 2021

Die Wandmalereien der Rheinfelder Johanniterkapelle wurden 1948/49 vom Kirchenmaler und Restaurator Karl Haaga (1923–1994) aus Rorschach weiter freigelegt und erstmals restauriert. Eine Restaurierung dieser Restaurierung erfolgt derzeit durch ein Team um Doris Warger, Mirjam Jullien, Beat Waldispühl und Gertrud Fehringer. Sie erlaubt einen frischen Blick auf vermeintlich Altbekanntes (Abb. 1). So gibt die Beobachtung von Putzschichten Aufschluss über Bau- und Ausmalungsphasen, und die sorgsame Entfernung von Resten der Übertünchungen und Übermalungen von Haaga sowie die Retusche von Fehlstellen erhöhen den Schauwert der Bilder.³

Eindrücklich ist das um 1500 entstandene Jüngste Gericht, das die Chorwand dominiert, sich auf der östlichen Seitenwand fortsetzt und gar bis in die Fenstergewände reicht. Die auf einer dünnen Tünche liegende Kalkmalerei ist die zweite Ausmalung der 1456–1458 errichteten Kapelle. Im architektonischen Zentrum, über dem Bogenscheitel, thront Christus als Weltenrichter. Zu seiner Rechten kniet Maria, zu seiner Linken Johannes der Täufer, der Schutzpatron der Johanniter. Posaunenblasende Engel rufen die Toten zum Gericht, die ihren Gräbern entsteigen. Neben der fürbittenden Maria weist Petrus einer Schar von Seligen den Weg in die himmlische Stadt. Wesentlich mehr Raum nehmen linker Hand von Christus die Verdammten ein, an denen Teufel mit Bauchgesichtern und zotteligem Fell zerren. Auf einem Topf mit glühenden Kohlen kniet ein grosser hundsköpfiger Teufel, der angekettet ist.

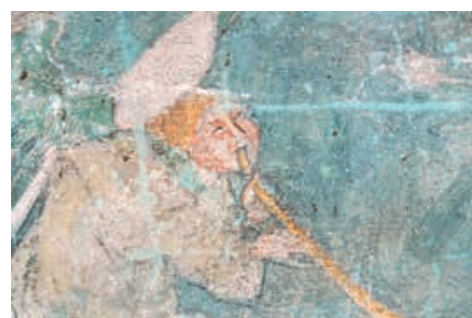
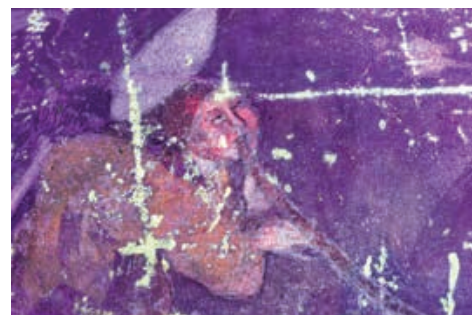
Abb.2 Johanniterkapelle
Rheinfelden. Detailauf-
nahme des Jüngsten
Gerichts vor Beginn der
Restaurierungsarbeiten
unter Normallicht und
UV-Licht, das den Um-
fang früherer Retuschen
verdeutlicht. Foto Ralph
Feiner, © Kantonale Denk-
malpflege Aargau, 2021

Über 500 Jahre alten Teufeln kommt man selten so nahe wie bei einer Restaurierung. Neben Pigmentanalysen und UV-Aufnahmen, die den Umfang früherer Retuschen verdeutlichen, gewährt nicht zuletzt die Nahaufnahme vom Gerüst Einblicke in die Maltechnik, welche die grosse Meisterschaft des namentlich nicht bekannten Malers vor Augen führt (Abb. 2). Die Vorzeichnung ist in Schwarztönen angelegt. Die Hintergründe, welche die Figuren aussparen, sind mit grosszügigen Pinselstrichen aufgetragen. Die figürlichen Darstellungen sind in mehreren Farbtönen modellierend angelegt, und mit der Endkonturierung wurden mit feinen Linien Schatten und Lichthöhlungen gesetzt (Abb. 3). Mit ihrer neu gewonnenen Lesbarkeit wecken auch bislang aufgrund ihres Restaurierungszustandes weniger beachtete Malereien das Interesse, wie der Christophorus an der Ostwand des Chores. Seit dem 12. Jahrhundert verband sich mit Christophorus der Glaube, dass man durch seinen Anblick für den entsprechenden Tag vor einem unerwarteten Tod geschützt sei. Bedeutend war und ist das für alle, die fürchten, von einem plötzlichen Tod «in einer sittlichen Verfassung überrascht zu werden, die den Eingang in die ewige Seeligkeit unmöglich macht»⁴. Christophorusdarstellungen finden sich deshalb oft an gut sichtbaren Orten wie Kirchenfassaden.⁵ In der Johanniterkapelle erblickt man die grosse Christophorusfigur durch die Öffnung in der Chorbogenwand vom westlichen Seiteneingang aus. Er könnte damit im Gebrauch einst eine grössere Rolle gespielt haben als bislang angenommen. Und so können Wandmalereien anregen, neu über die Räume, in denen sie sich finden, und deren Gebrauch nachzudenken.

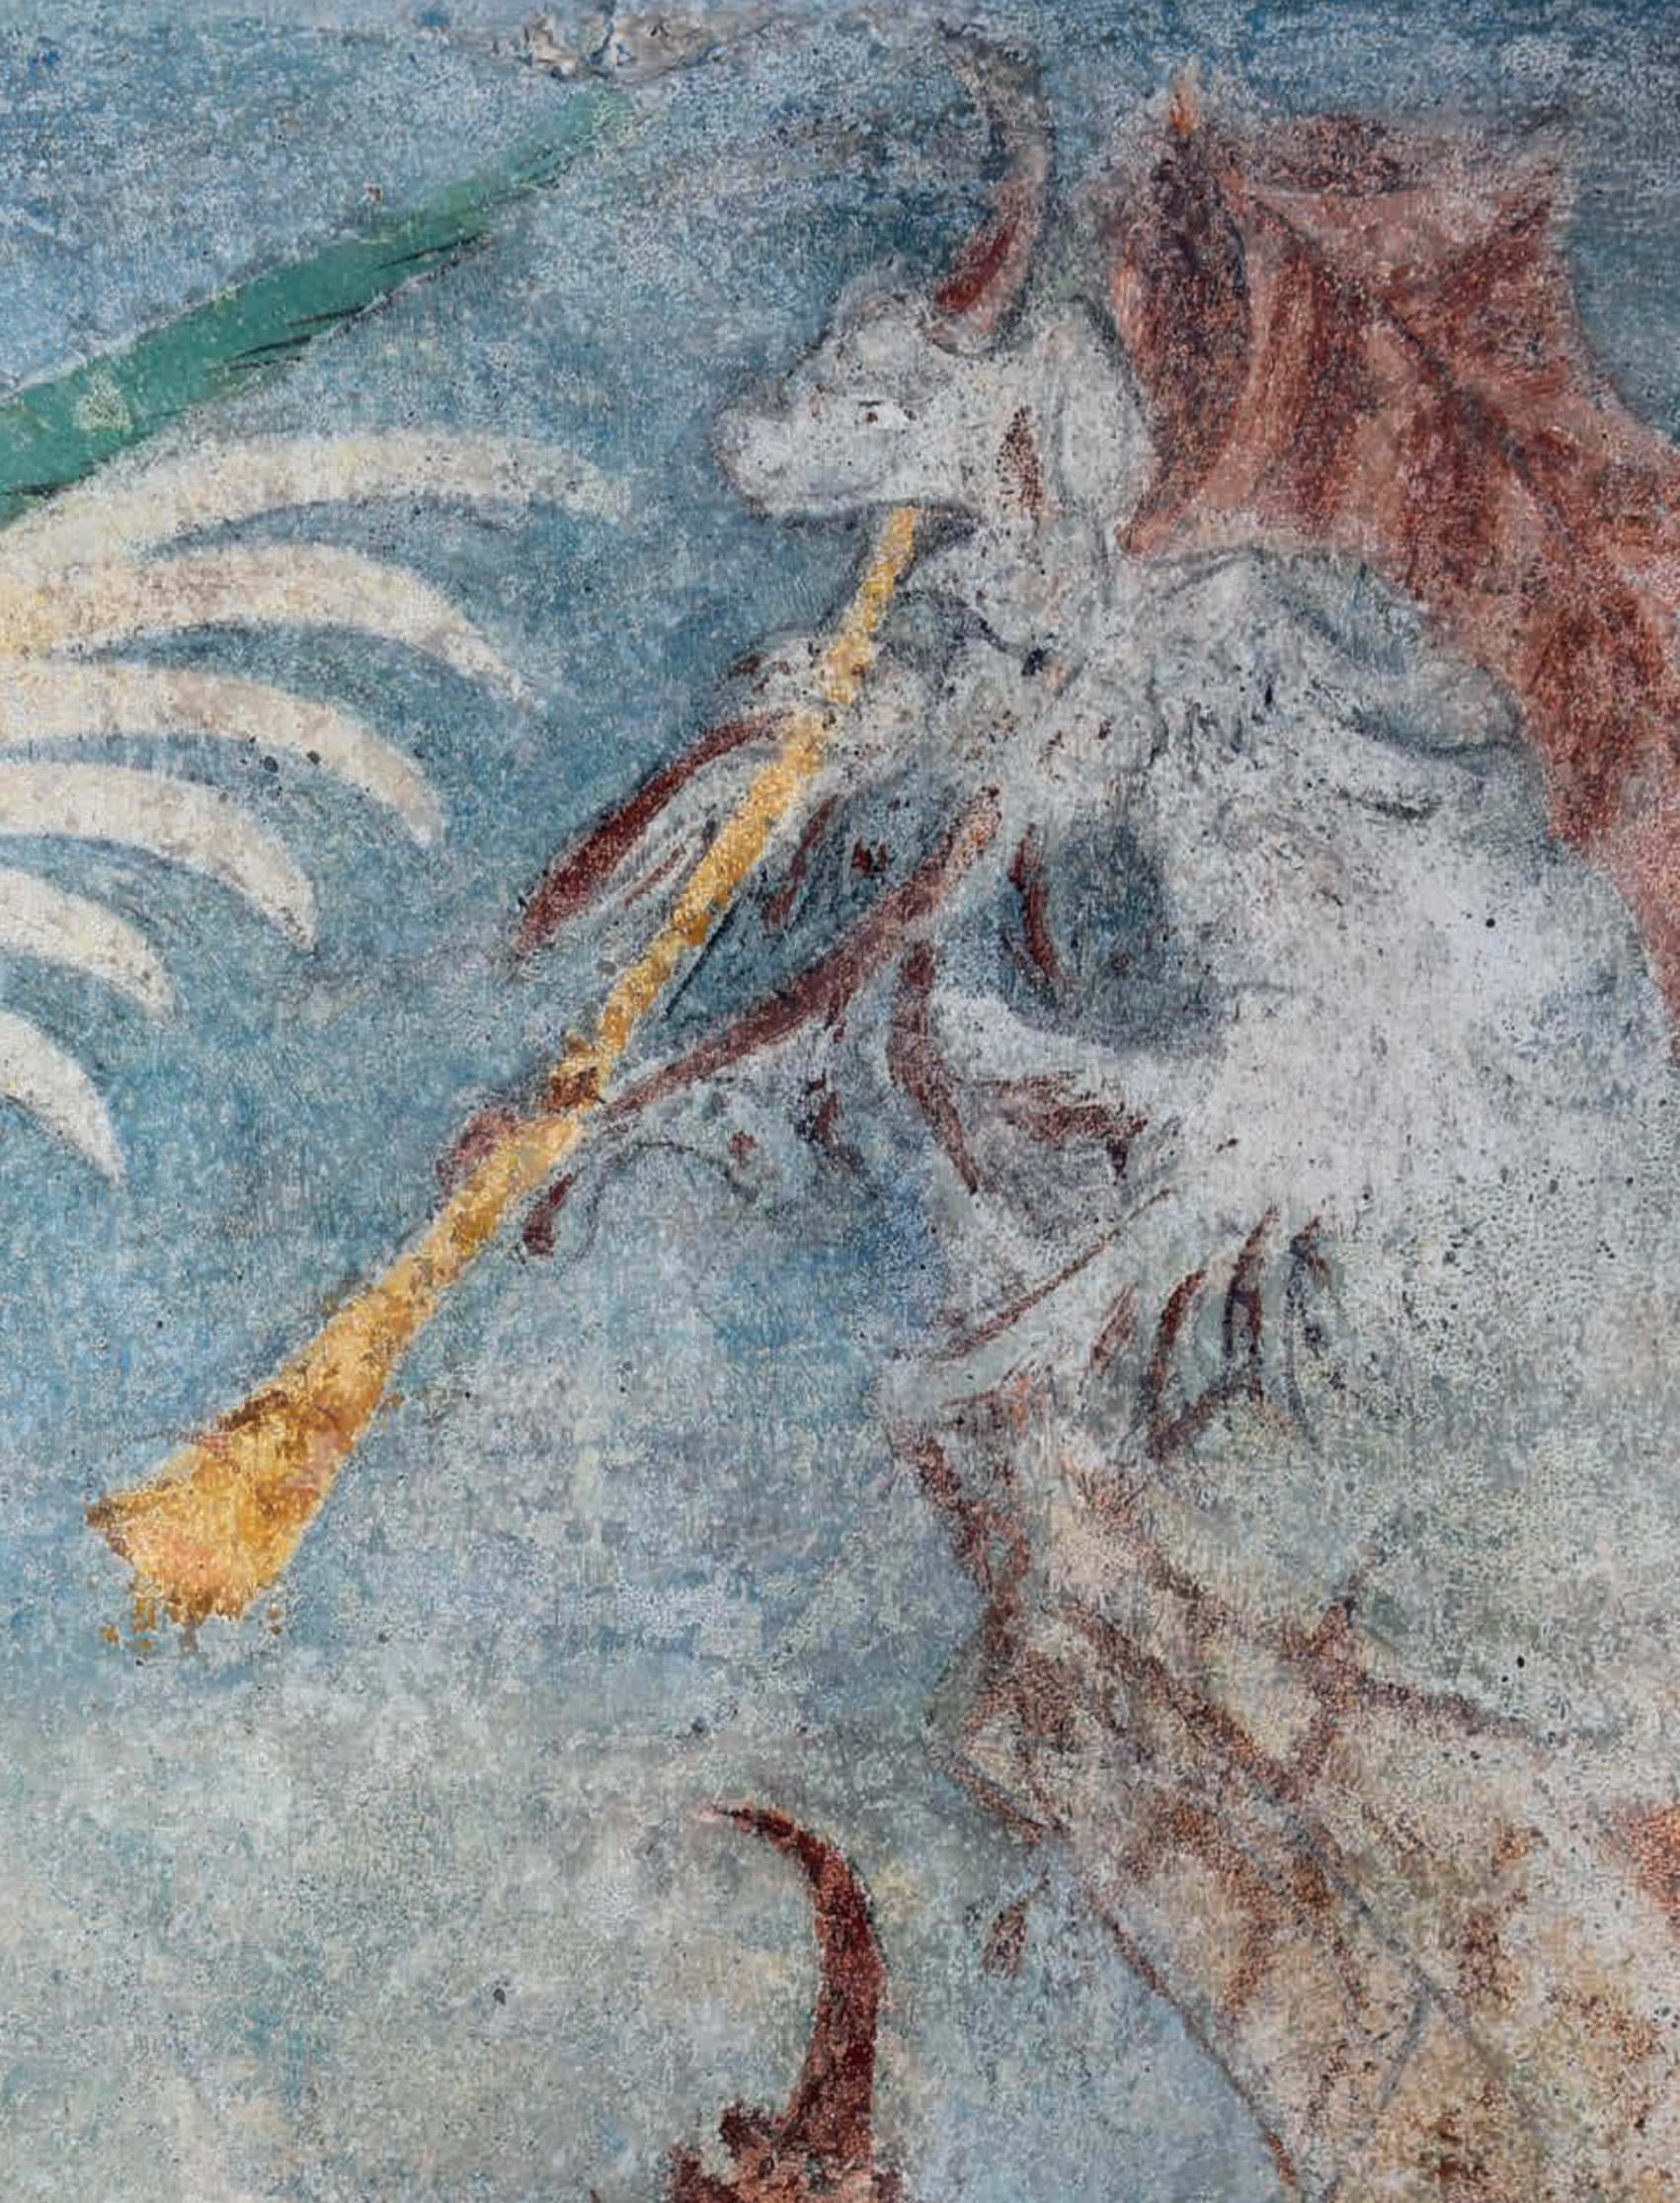
»
Abb.3 Johanniterkapelle
Rheinfelden. Die Nahsicht
auf einen Teufel während
der laufenden Restau-
rierungsarbeiten zeigt die
meisterhafte Maltechnik.
Foto Doris Warger, 2022

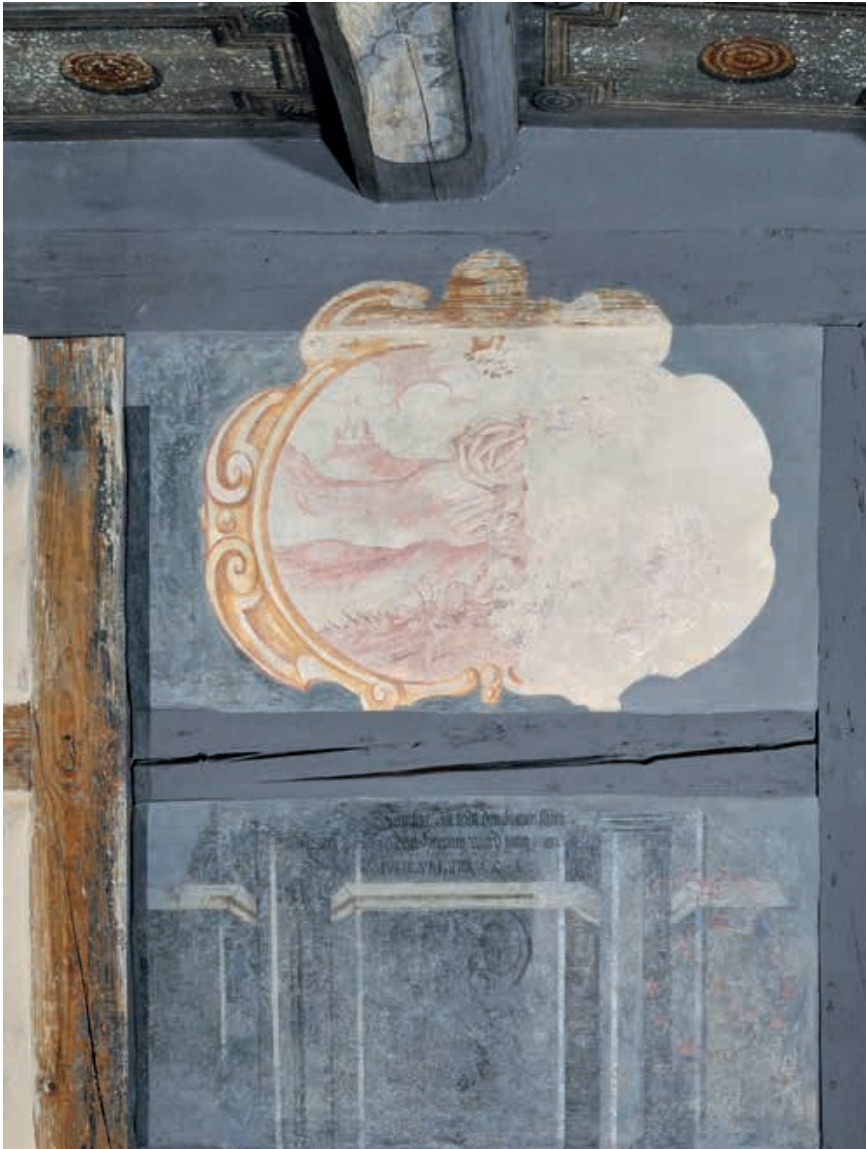
Abb. 4 Mühle Küttigen. Wandmalerei mit Samson-Szene, die rechte Bildhälfte wurde durch den Einbau eines Ofenrohrs zerstört. Foto Christine Seiler, © Kantonale Denkmalpflege Aargau, 2011

Vor einer friedlichen Landschaft erblickt man von Samson, der auf dem Weg zu seiner Braut gewesen ist, lediglich dessen Mantel mit wildem Faltenwurf (Abb. 4). Der starke Held dürfte wohl auf dem Rücken des Löwen, von dem noch eine Hinterpfote und der Schwanz sichtbar sind, dargestellt worden sein. In dem Kadaver des getöteten Raubtiers nistete sich ein Bienenschwarm ein, so dass Samson, als er einige Tage später vorbeikam, Honig fand. Mit dieser Bemalung der Müllerstube hat der Auftraggeber Besuchern seine Bildung, aber auch seine moralischen Wertevorstellungen vor Augen geführt.
